RESTAURIERUNGS-PROTOKOLL

(Nr. 43 / 2012)

Geschichte von S. Catharinen-Thal

Kantonsbibliothek Thurgau

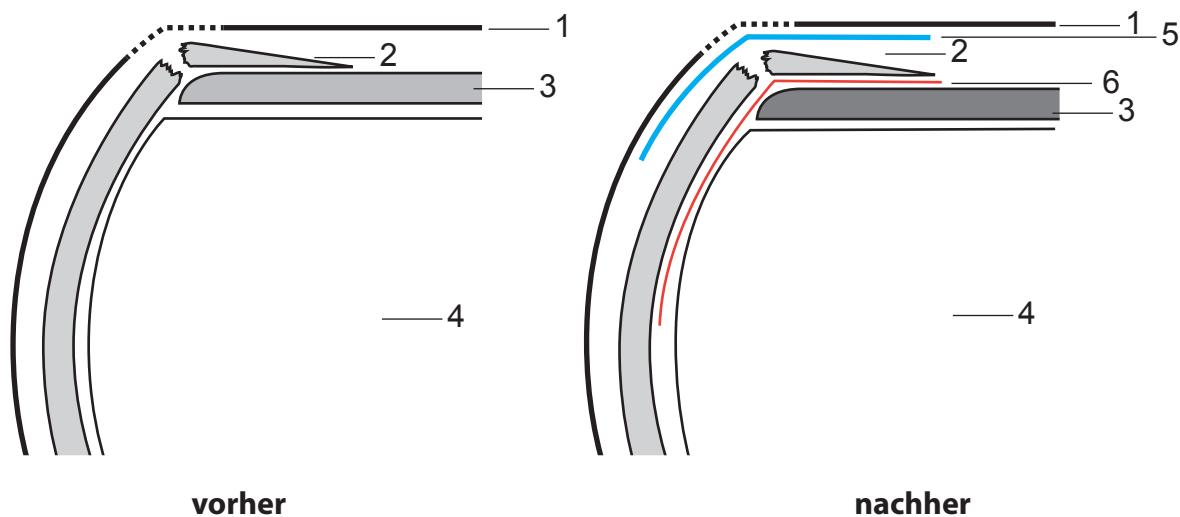
Beim Anheben des Bezugsleders wurde festgestellt, dass die Heftbünde stellenweise im Gelenk durchgerissen waren. Anstatt das gesamte Rückenleder abzulösen, um die Heftbünde überheften zu können, wurde an den Stellen, wo ein gerissener Bund war, ein Gewebe aufgeklebt, welches wieder eine Verbindung von Buchblock zu Deckel herstellte. Hierfür wurde der Gewebestreifen auf den Rücken des Buchblocks und auf die Deckelaussenseite geklebt (siehe Skizze unten):

- 1 Lederbezug
- 2 Heftbund (gerissen)
- 3 Holzdeckel
- 4 Buchblock
- 5 neu unterzogenes Leder
- 6 neu angebrachte Gewebeverstärkung
- gerissene Stellen

Bei der Restaurierung wurde vegetabiles Leder benutzt, um die Risse im Gelenk zu unterziehen. Dieses Leder wurde dünn ausgeschärft, um die Risse optisch so weit wie möglich schliessen zu können. Die Leder wurden jedoch nur aus optischen Gründen angebracht. Die mechanische Stabilität wird durch die neu angebrachten Gewebeflügel, die darunter liegen, erreicht.

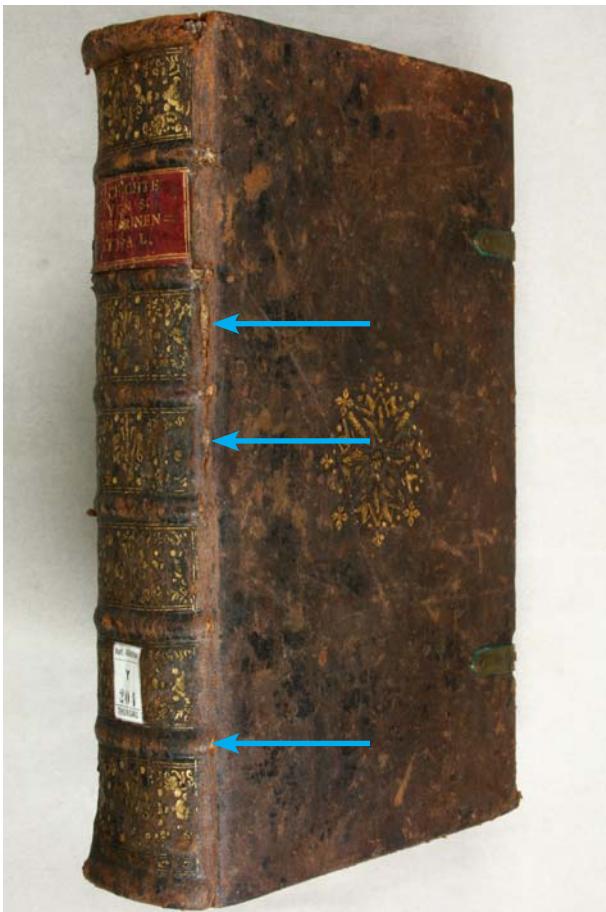
Das Bezugsleder weist einige Risse im Gelenk auf.

vorher: Gesamtansicht, Risse im vorderen Gelenk (siehe blaue Pfeile)

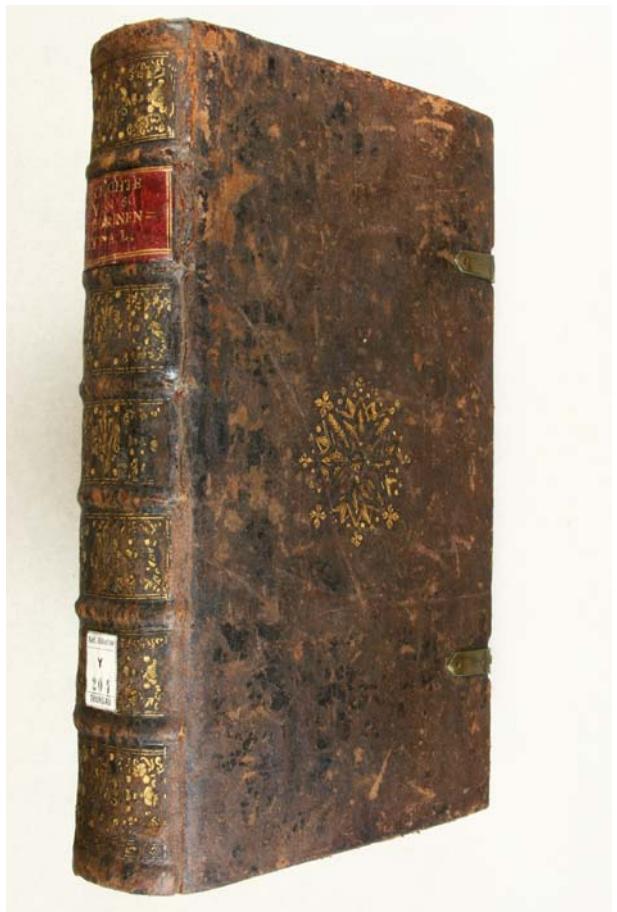
nachher

Unterzieher des Risse im Gelenk vorne und hinten mit Leder:

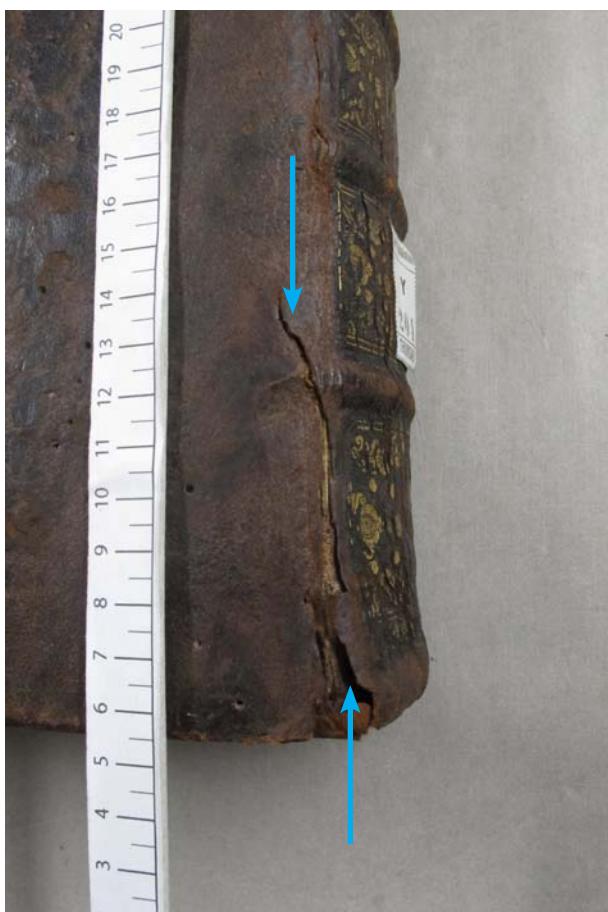
vorher: Detailaufnahme, Riss im hinteren Gelenk (siehe blauer Pfeil)

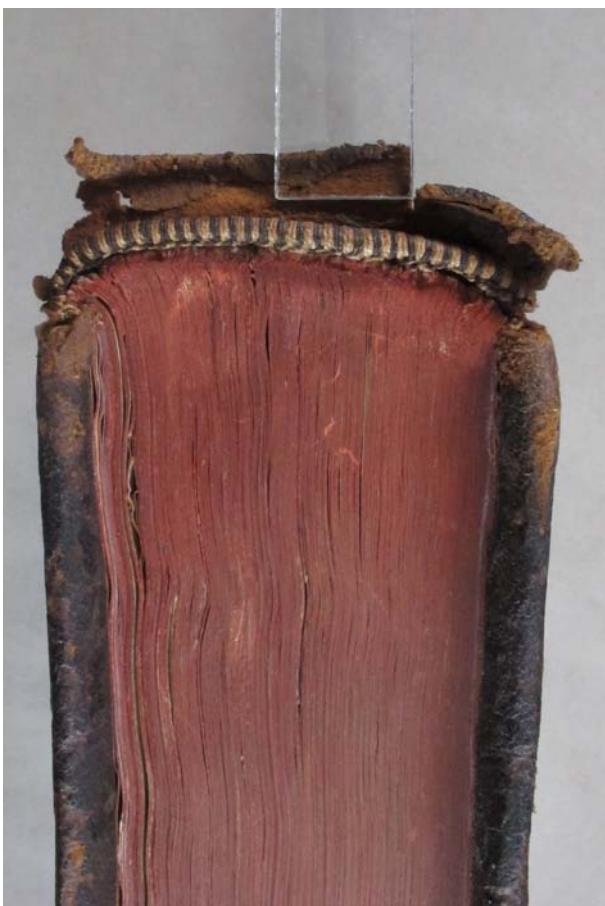
Das Bezugsleder weist am oberen Häubchen Einrisse und Fehlstellen auf, das Leder ist hier vom Rücken abgelöst.

vorher: Risse und Fehlstellen im oberen Häubchen.

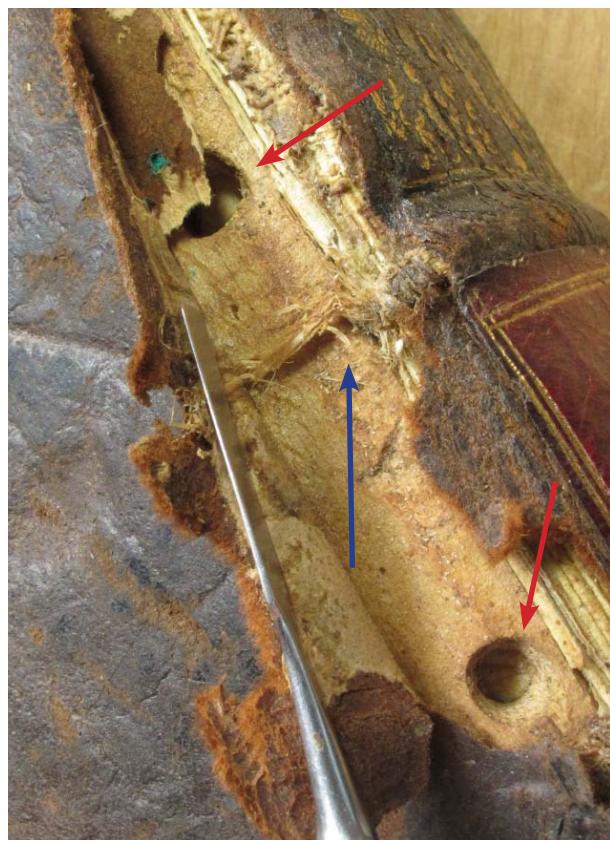
Die Bünde sind in den Gelenken stark degradiert und stellenweise gerissen.

in Arbeit: Der Bund ist gerissen (blauer Pfeil). Daneben finden sich Löcher (rote Pfeile), die zeigen, dass der Deckel ursprünglich für einen anderen Band vorbereitet worden war (die Löcher sind unbenutzt).

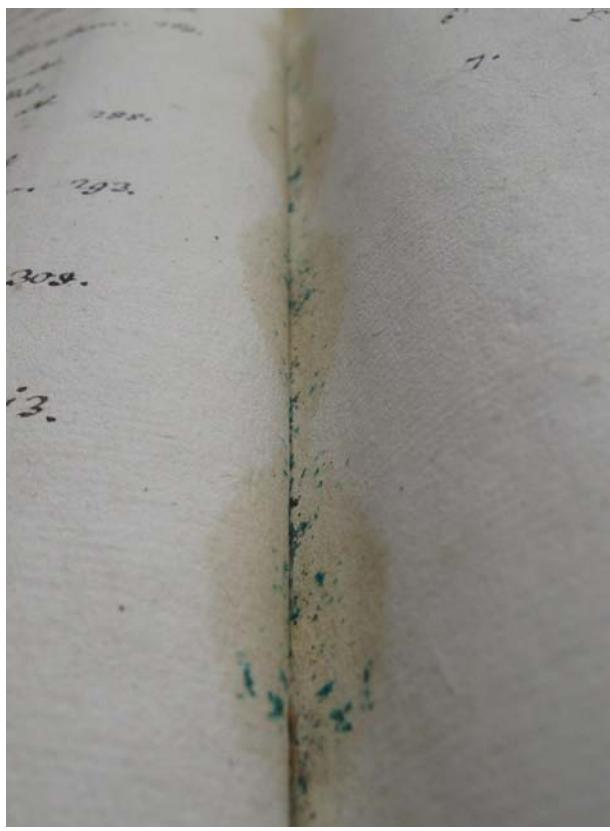
In mehreren Lagenfälzen haben sich Partikel gesammelt, die grün verfärbt sind (Grünspan). Es handelt sich nicht um Ausbrüche der Faltafel mit Kupferfrass.

in Arbeit: Im Falz des Buchblocks finden sich kupferhaltige Partikel (unbekannten Ursprungs). Diese wurden wahrscheinlich durch die Säure, die das Öl vom Leder ausschwemmte in Grünspan umgewandelt. Um Schäden zu vermeiden, wurden sie entfernt.

Trockenreinigung der Bogenfälze mit dem Staubsauger, da sich im Falz stark kupferhaltige Partikel befanden, die sich bereits durch das am Rücken eingedrungene Lederfett zu Grünspan verwandelt hatten. Stellenweise wurden grüne Verfärbungen unter den Partikel festgestellt;

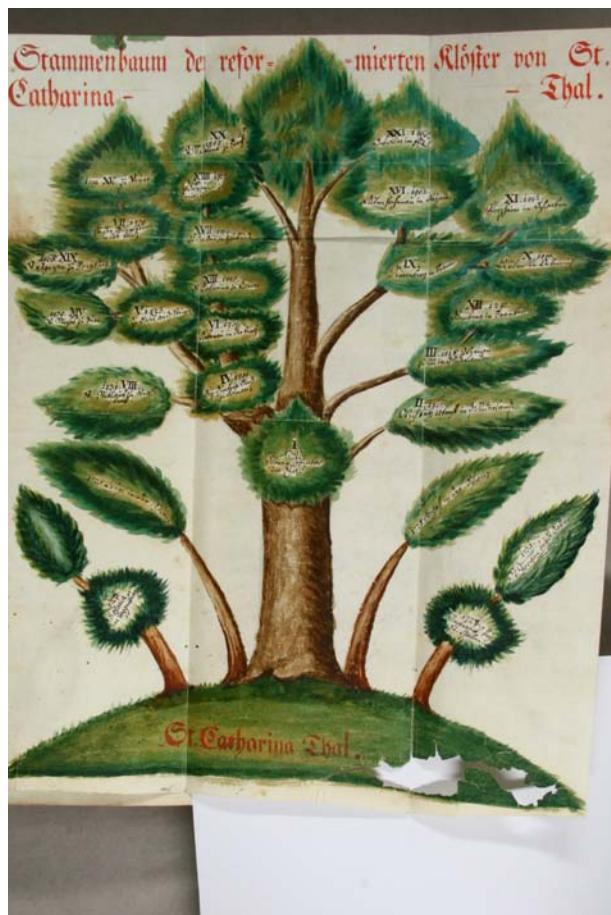
Die Bildtafel zwischen Seite 292 und 293 weist eine Fehlstelle durch Kupferfrass auf.

vorher: Bildtafel mit Fehlstelle durch Kupferfrass.

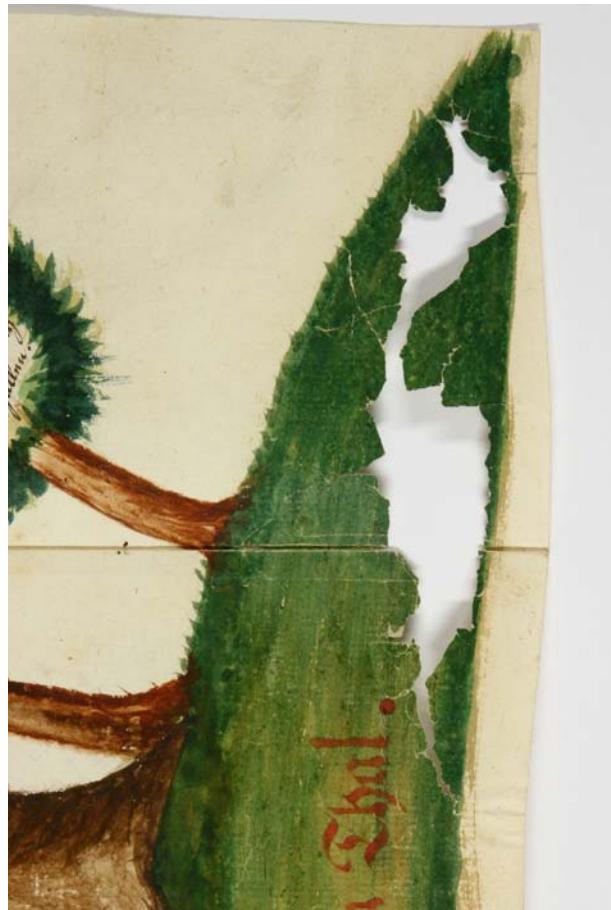
vorher: Detailaufnahme der Fehlstelle. Neben den Ausbrüchen sind Risse in das umliegende Papier erkennbar.
