# RESTAURIERUNGS-PROTOKOLL

(Nr. 24 / 2008 )

Dietwiler Zwingrodel von 1503

Gemeinde Dietwil

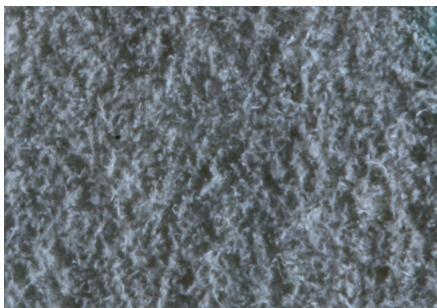
Die originale Oberfläche einer unbearbeiteten Stelle

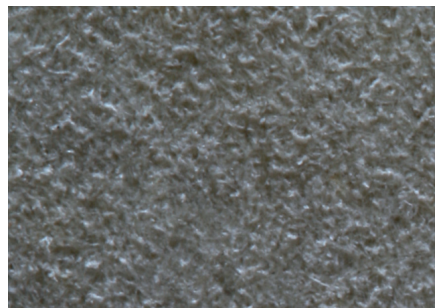
Schon nach dem lokalen Ablösen des originalen Pergamentspiegels (siehe Skizze Seite 5) zeigte es sich, dass der Pergamentflor sehr stark auf Feuchtigkeit reagierte und seine Struktur sowie sein Griff stark veränderte. Die sehr offene und poröse Oberfläche wurde glatt und geschlossen (siehe Foto Seite unten «in Arbeit»). Beim erneuten Niederkleben zeigte sich zusätzlich ein Verdunklung des Pergaments. Daraufhin entschlossen wir uns, das Pergament trocken erneut abzulösen sowie die Oberfläche mit einem Glaspapier leicht anzurauen. Vermutlich durch die mechanische Einwirkung beim Ablösen konnte sich das Fasergefüge des Pergaments wieder strecken und lösen. Die Oberfläche war wieder poröser und offener. Um diesen Zustand zu halten, wurde der abgelöste Bereich des Pergamentspiegels nicht mehr vollflächig aufgeklebt sondern nur noch an den Kanten festgeklebt. Das Ergebnis ist wurde von uns als zufriedenstellend beurteilt.

Die Pergamentoberfläche der bearbeiteten Stelle nach dem vollflächigen Niederkleben.

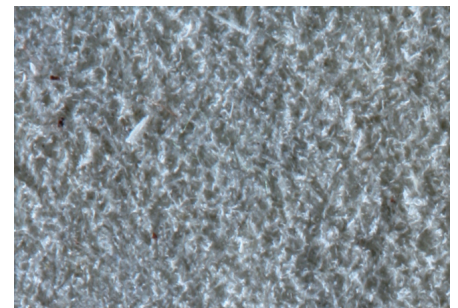
Die Pergamentoberfläche der bearbeiteten Stelle nach der Restaurierung (nur an den Rändern geklebt)

Niederkleben des Pergamentspiegels des Hinterdeckels: Der Pergamentspiegel wurde unter wasserdampfdurchlässigen Membrangeweben (Handelsname Gore-Tex oder Sympatex) leicht angefeuchtet. Anschliessend wurde der Spiegel nur im Bereich der Kanten verklebt und unter Spannung getrocknet. So konnte die velourartige Oberfläche des Pergaments erhalten werden

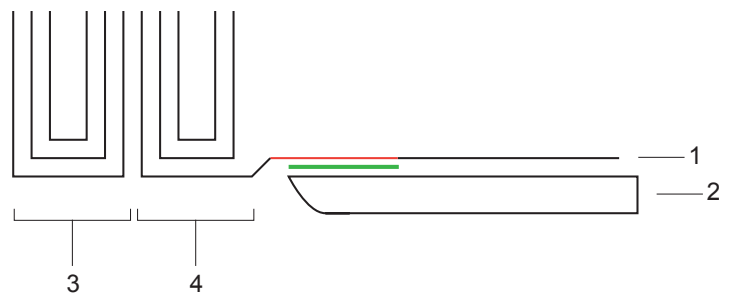
- 1 Pergamentspiegel
- 2 Holzdeckel
- 3 erste Lage
- 4 letzte Lage mit Spiegel
- herausgelöster Ansetzfalz
- abgelöster Bereich des Pergamentspiegels

Ablösen des hinteren Pergamentspiegel (9-10 cm ab der Falzkante) und des Ansetzfalzes des Hinterdeckels mit Hilfe von wasserdampfdurchlässigem Membrangewebe (Handelsname: Gore-Tex oder Sympatex), auf welches ein mit Wasser getränktes Polyestervlies gelegt wurde;

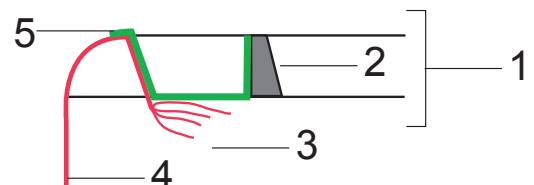
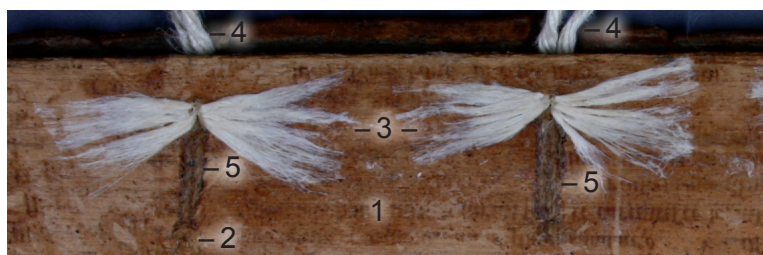
neu eingezogen Bundschnur (Deckelinnenseite)

- 1 Holzdeckel
- 2 Holzpflöck
- 3 aufgefächertes Bundende
- 4 neu eingezogene Bundschnur
- 5 originale Bundschnur (Fragment)

Einziehen neuer Bundschnüre durch die vorhandenen Löcher im Hinterdeckel. Die Enden der Bundschnur werden aufgefächert und neben dem originalen Bundkanal auf der Deckelinnenseite verklebt:

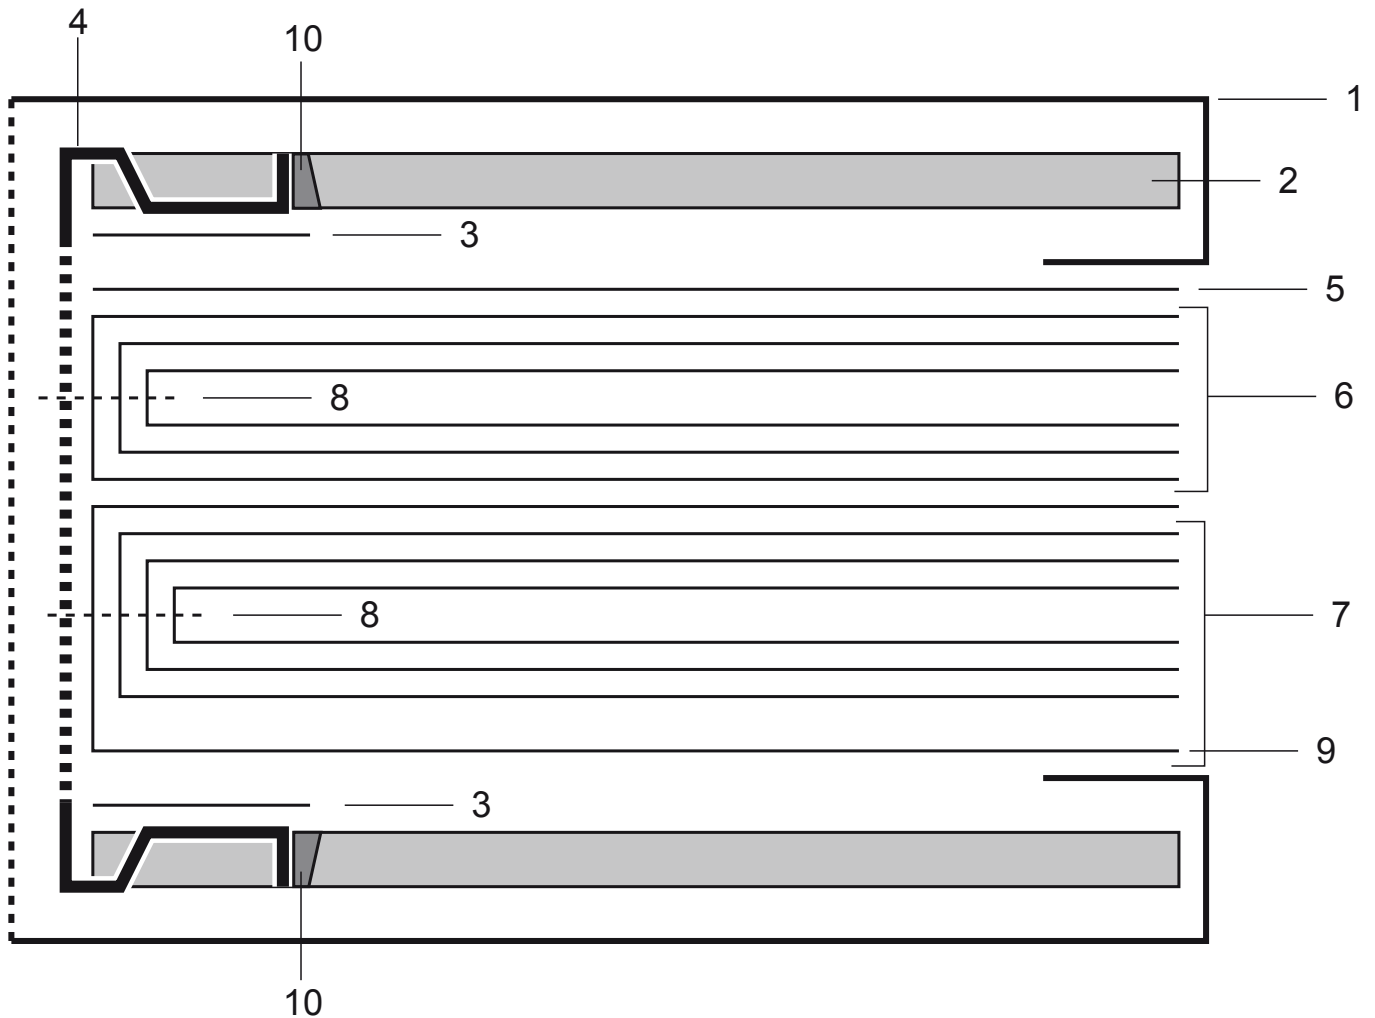
- 1 Lederbezug
- 2 Holzdeckel
- 3 Ansetzfälze aus Pergamentmakulatur
- 4 Bundschnur
- 5 Papierspiegel
- 6 erste Lage
- 7 zweite Lage
- 8 Heftfaden
- 9 Pergamentspiegel
- 10 Holzpflöck
- gerissene Verbindung

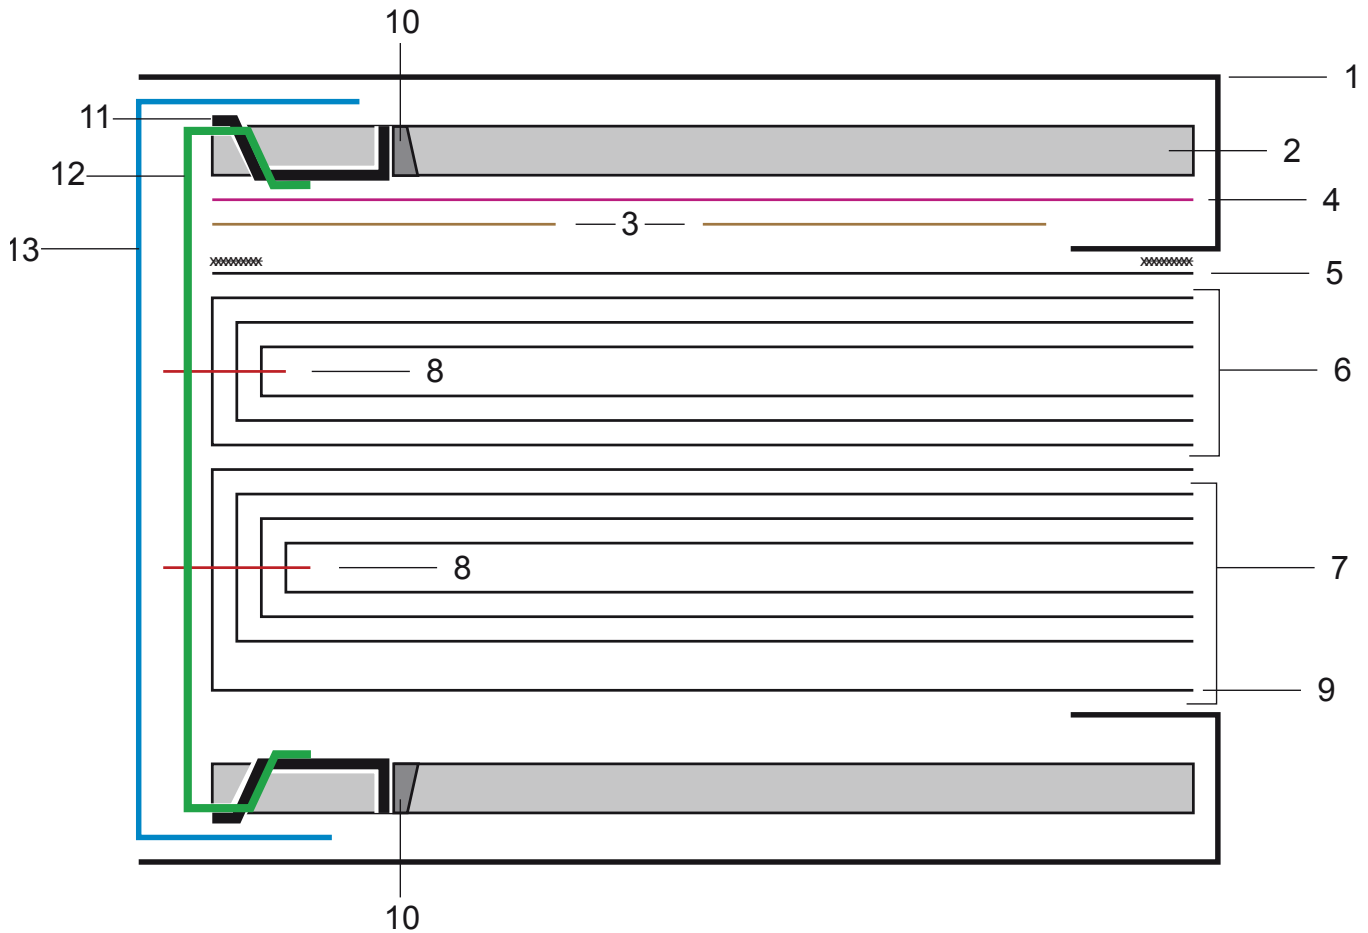
Elemente, die von unserer Restaurierung stammen, sind farbig eingezeichnet.

- 1 Lederbezug
- 2 Holzdeckel
- 3 Ansetzfälze aus Pergamentmakulatur (links in der Skizze vom Vorderdeckel, rechts in der Skizze vom Hinterdeckel)
- 4 neue Büttenpapierkaschierung als Gegenzug
- 5 Papierspiegel
- 6 erste Lage
- 7 zweite Lage
- 8 neuer Heftfaden
- 9 Pergamentspiegel
- 10 Holzpflock
- 11 originale Bundschnur
- 12 neue Bundschnur
- 13 neu unterzogenes Leder
- xxxxxx Klebestelle an den Rändern des vorderen Spiegels

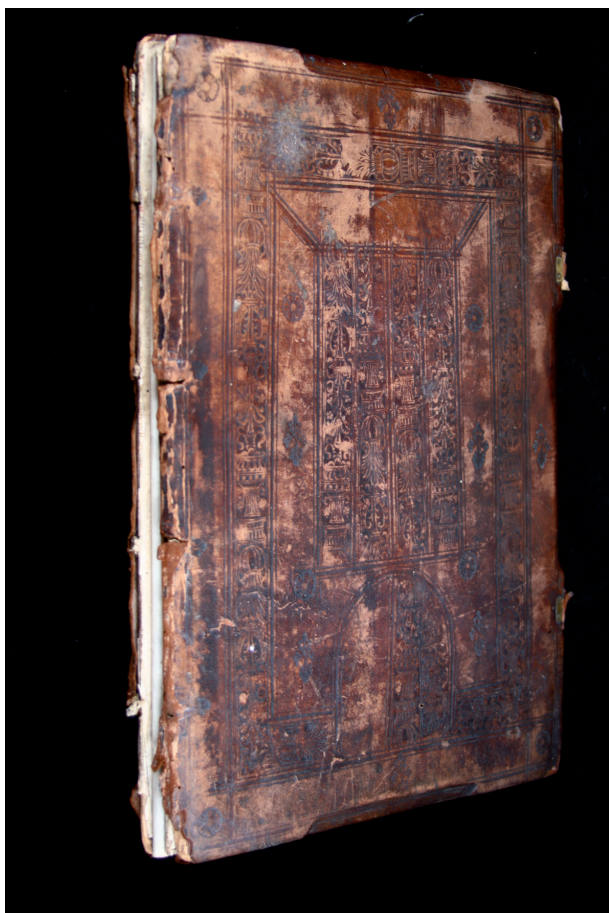
**vorher:** Gesamtansicht

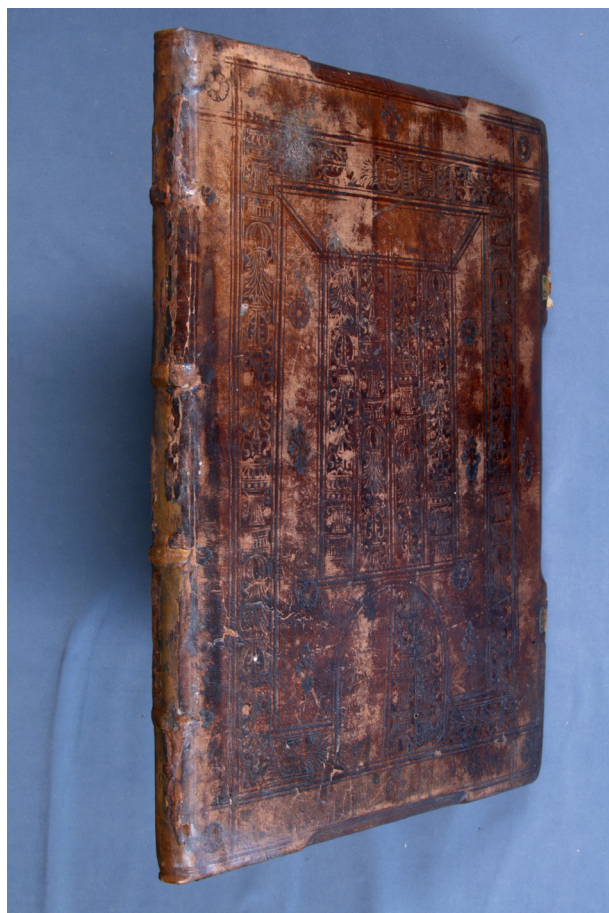
**nachher:** Gesamtansicht

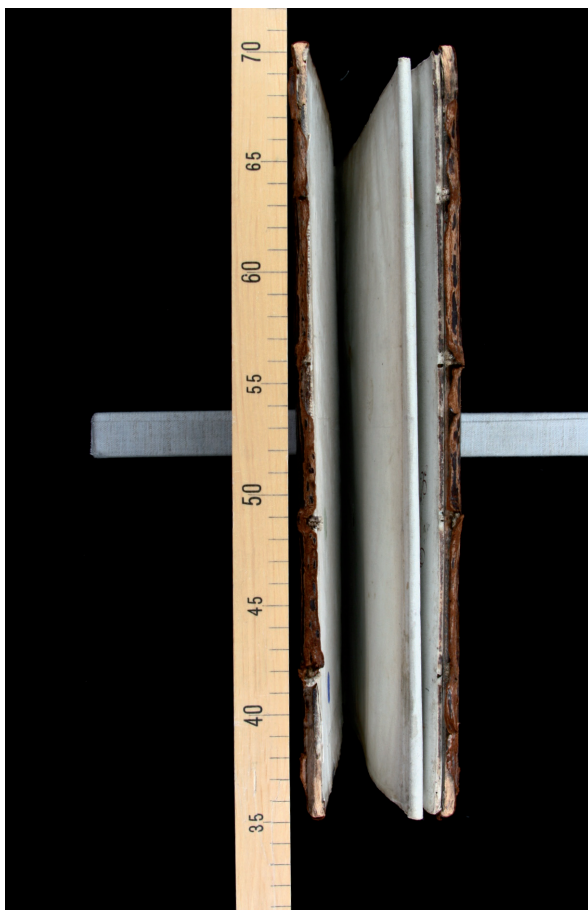
Im Gelenk- und im Rückenbereich ist das Leder gerissen und in Schichten aufgespalten. Der Narben hat sich hier zum grössten Teil abgelöst und ist verloren gegangen. Ebenfalls sind hier Fehlstellen zu finden. Beide Schliessenbänder an der Vorderkante sind direkt am Abdeckplättchen abgerissen. Die greifenden Teile fehlen, vorhanden sind die Riemenplättchen und die haltenden Teile.

Alle Doppelbünde sind durchgerissen.

**vorher:** Der Rücken ist gebrochen und liegt offen.

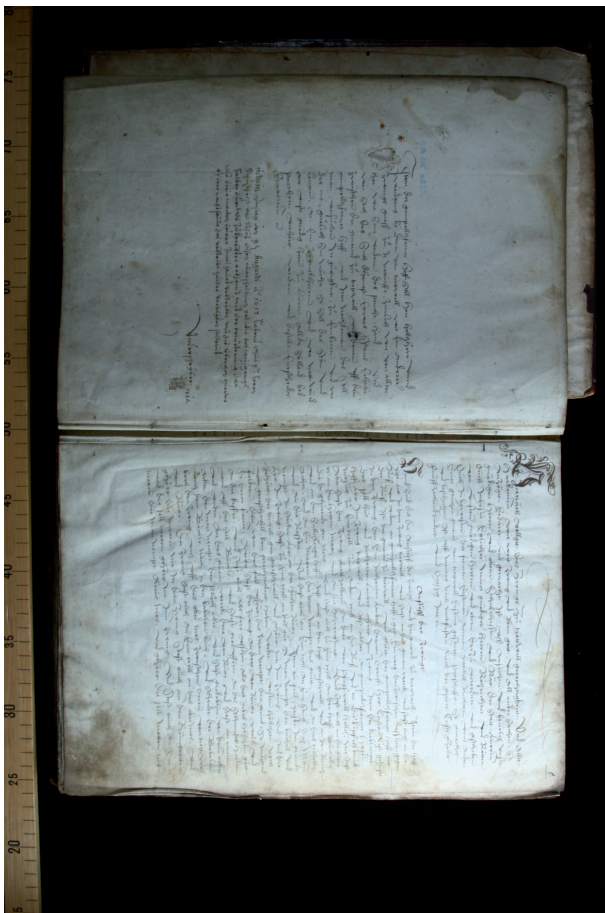
Der Heffaden ist nur noch fragmentarisch vorhanden.

**vorher:** Die Bogen sind nicht mehr miteinander verbunden, die Heftung ist zerstört.

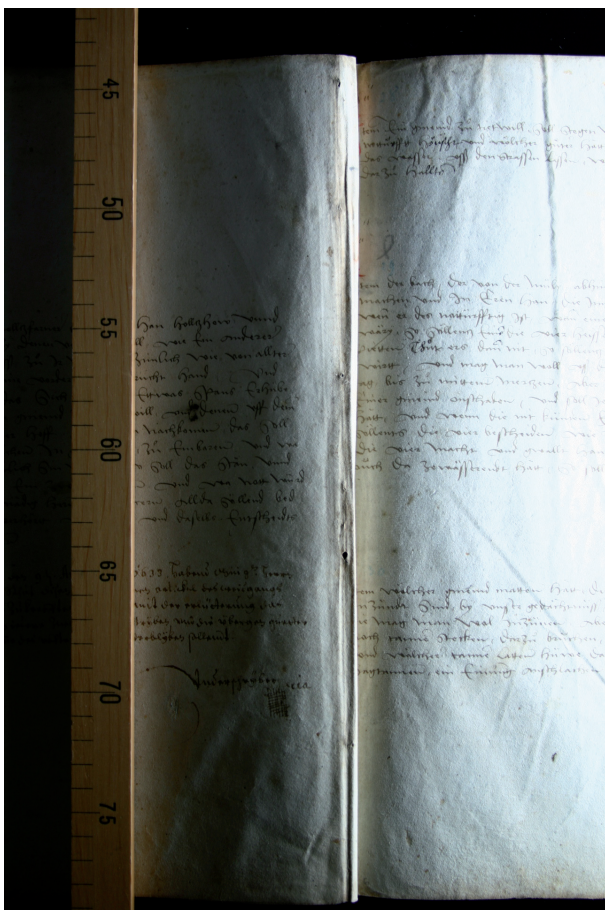
Im Falzbereich der ersten Lagen zeigen die Bogen so starke Quetschfalten, dass die Bogen an der Vorderkante nicht mehr bündig liegen; die Differenzen betragen bis zu 30 mm.

**vorher:** Quetschfalten im Falz, eventuell entstanden durch die nicht mehr vorhandene Heftung.

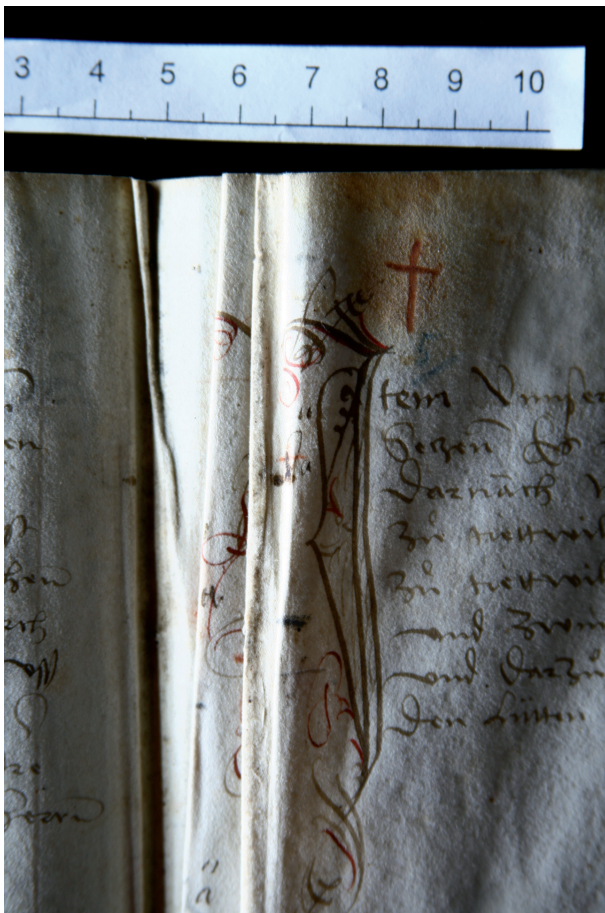
**vorher:** Detailaufnahme der Quetschfalten

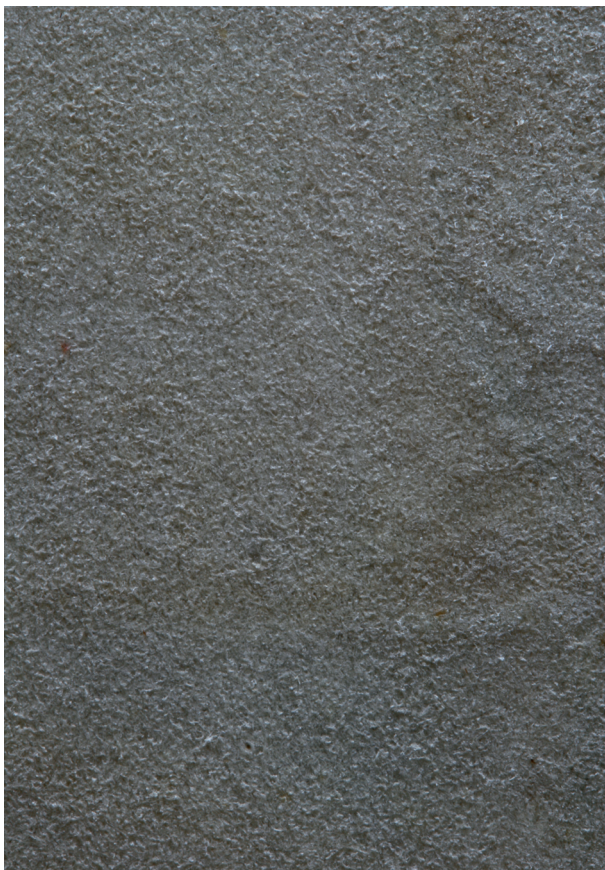
**in Arbeit, Spiegel hinten:** Der Pergamentflor ist komprimiert, die Oberfläche nicht mehr porös (siehe Kommentar).

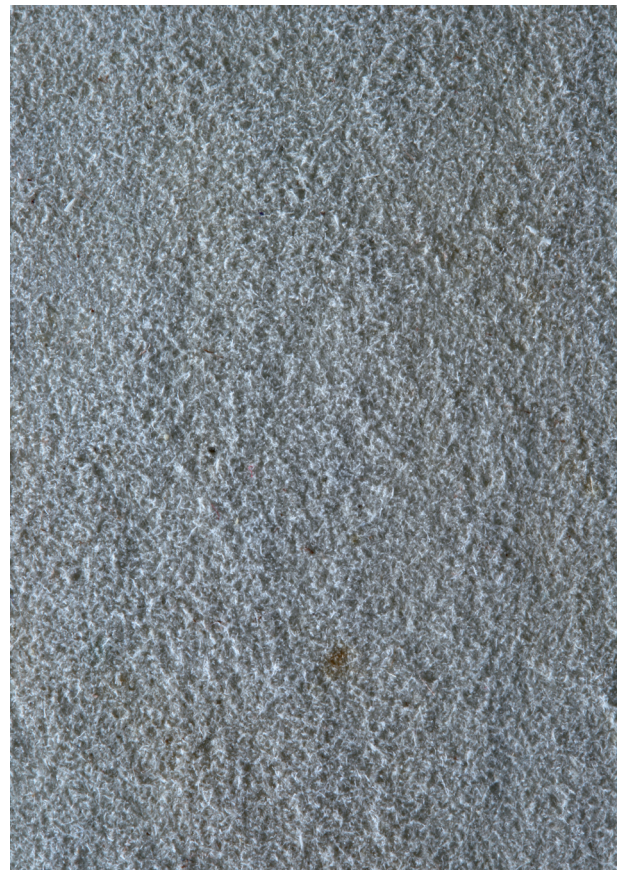
**nachher, Spiegel hinten:** Der Pergamentflor ist wieder offen und entspricht dem ursprünglichen Zustand (siehe Kommentar).

Um die leicht veränderte Oberfläche an die originale Oberfläche anzupassen, wurde die Pergamentoberfläche mit Glaspapier leicht aufgeraut..

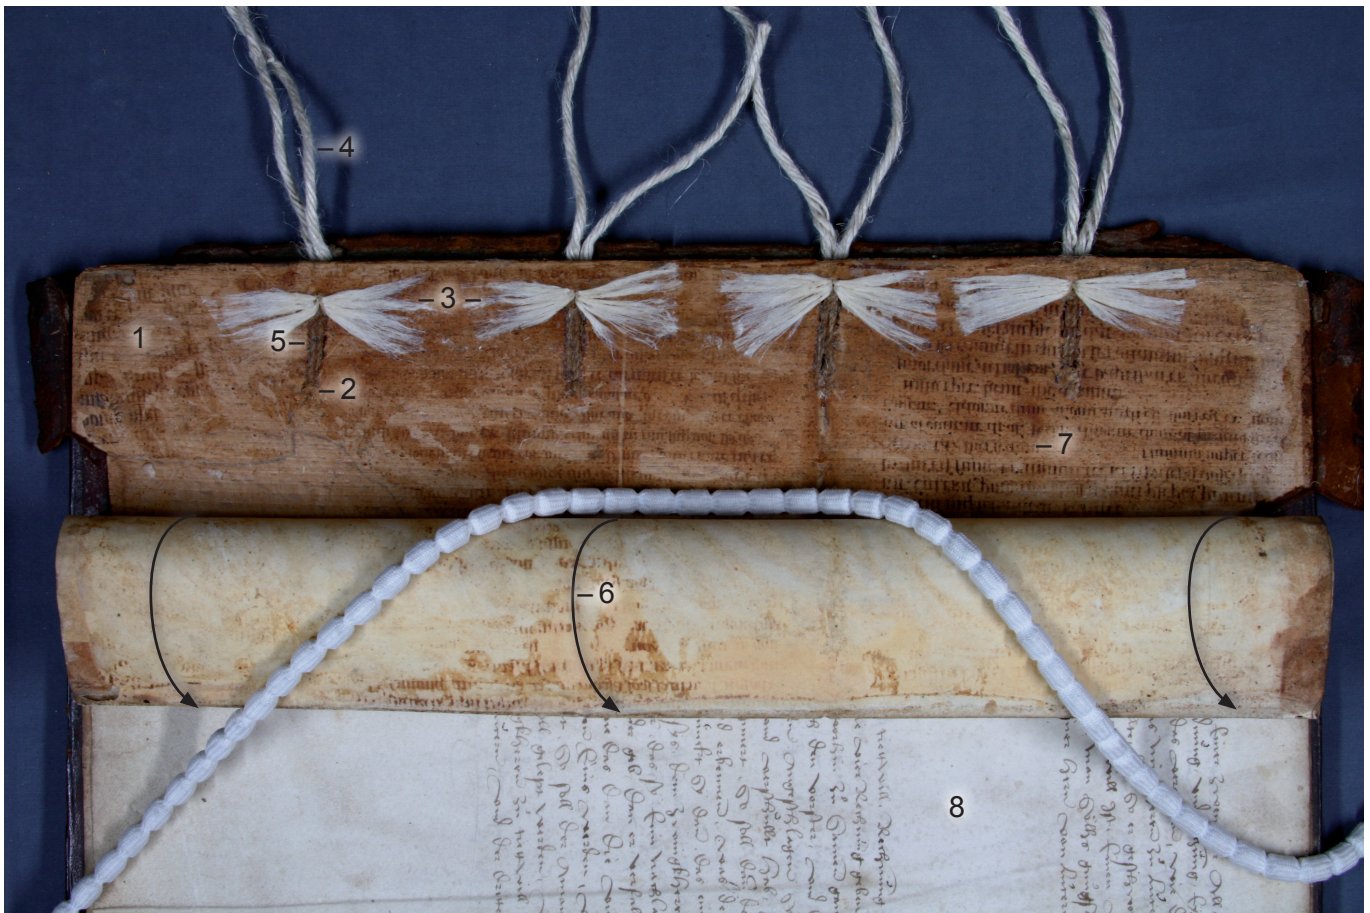
**In Arbeit:** Hinterdeckel: Die durchgezogenen neuen Bundschnüre, die auf der Innenseite aufgefäsert und verklebt wurden.

- 1 Holzdeckel
- 2 originaler Holzpflock
- 3 aufgefächerte Enden der neuen Bundschnur
- 4 neu eingezogene Bundschnur
- 5 originale Bundschnur (Fragment)
- 6 teilweise abgelöster, nach hinten geklappter Pergamentspiegel
- 7 Schriftabklatsch der herausgelösten Pergamentfragmente
- 8 Buchblock
