# RESTAURIERUNGS-PROTOKOLL

(Nr. 78 / 2008 )

Inc Z 305 (anc. LE 42)

Missale Lausannenes, 1493

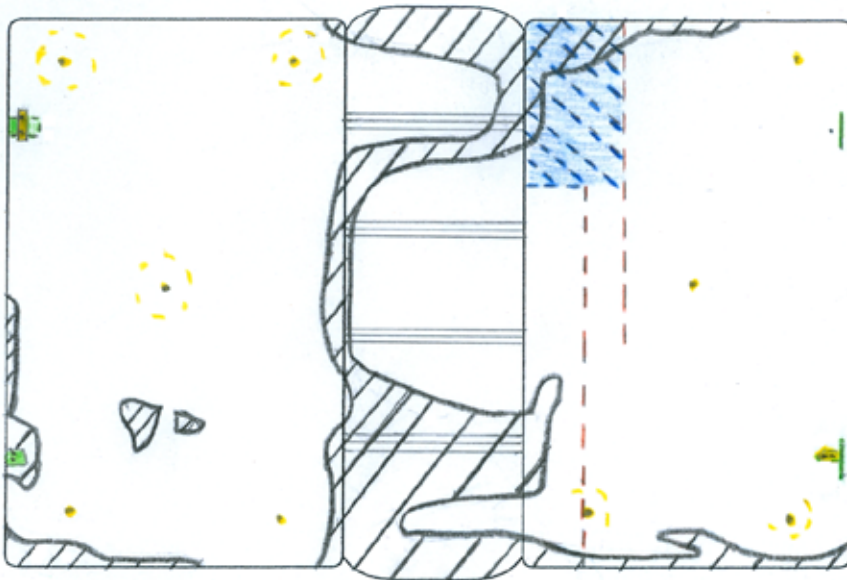
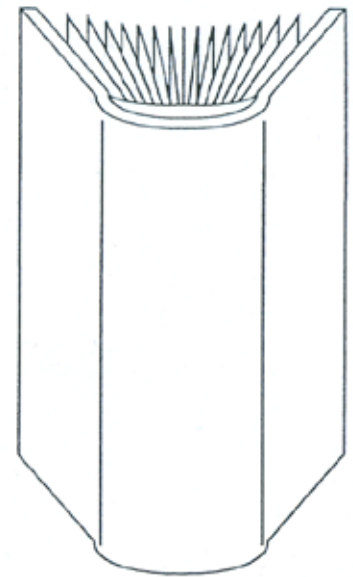
Fehlstellen im Lederbezug

Fragmente von Schliessenriemen

Fehlstelle am Holzdeckel

Schlitze im Leder des Vorderdeckels

gebrochener Holzdeckel

Löcher und abgebrochene Dornen

Fragmente der Schliessen

Abdrücke von Buckeln

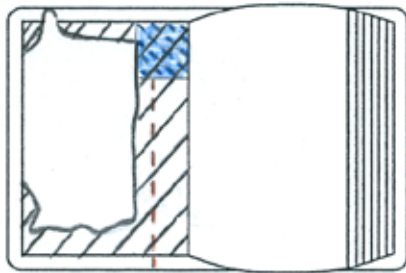
Fehlstellen am Spiegel

Fehlstelle am fliegenden Blatt

Fehlstelle am Holzdeckel

gebrochener Holzdeckel

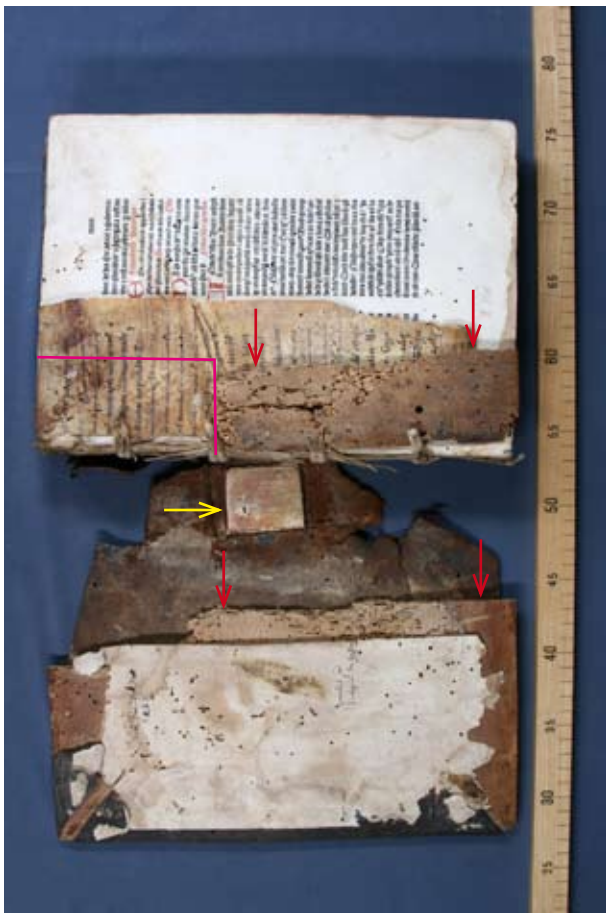
Der Vorderdeckel ist durch Frass von Mikroorganismen stark beschädigt (siehe Foto Seiten 14 und 21);

**vorher:** rote Pfeile gebrochener Holzdeckel, roter Strich Fehlstelle im Holzdeckel, gelber Pfeil Lederhinterklebung

Der stark durch Wurmfrass geschädigten Vorderdeckel wurde im Bereich der Bundkanäle und Aussparungen mit neuem Buchenholz ergänzt. In der Mitte des Deckels wurden die Frassgänge mit einer Kittmasse gefestigt, dadurch konnte der originale Deckel erhalten werden. Beim Ergänzen musste allerdings ein kleiner Teil des geschädigten Holzes abgesägt werden.

Vorderer Holzdeckel ergänzt durch den Schreiner mit zugekauftem Buchenholz (Rift- oder Halbriftholz) aus Deutschland (Lieferant: Gabi Kleindorfer, D-Vilsheim). Verklebung des neuen Buchenholzes durch unseren Schreiner mit Gelatine. Verklebung des zugekauften Buchenholzes mit Bindulan B3 (wasserfestes Polyvinylacetat). Produzent des Leims: Bindulin-Werk, D-Fürth);

Festigen und Ausfüllen von Wurmfrassstellen am Vorderdeckel:

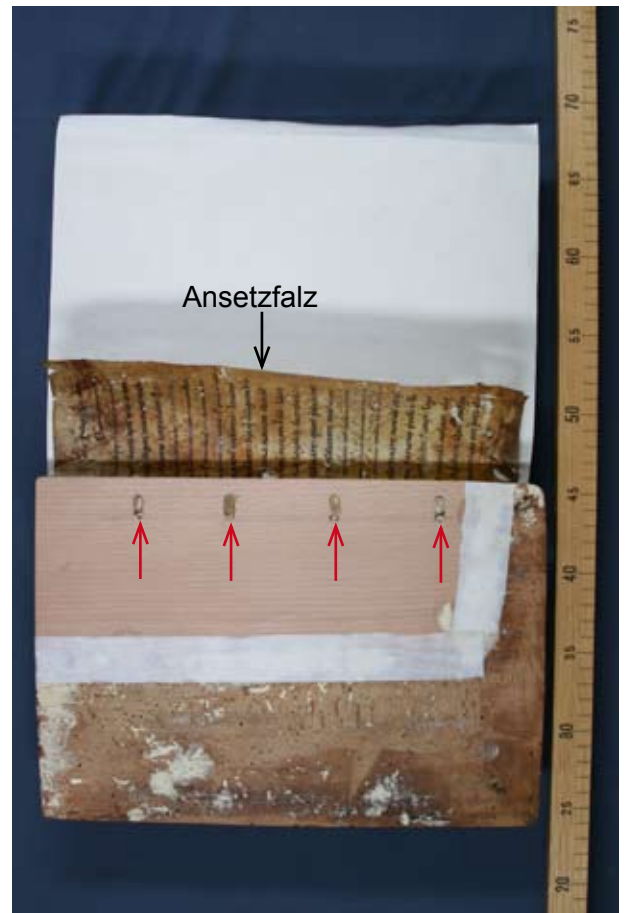
**nachher:** Ergänzter Vorderdeckel, angehängt und verpflockt

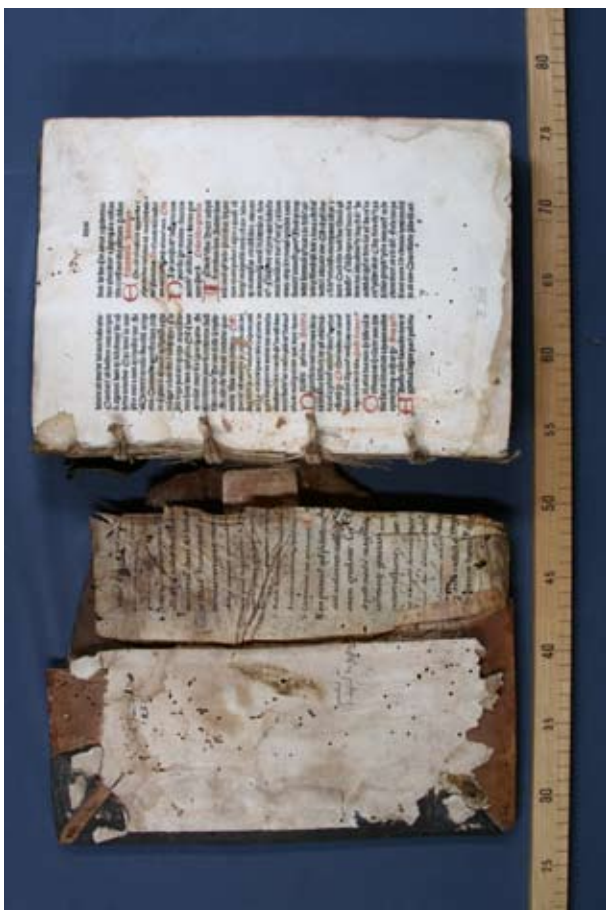
Der Ansetzfalz aus Makulaturpergament liegt lose zwischen Vorderdeckel und Lage (e);

**vorher:** vorderer Holzdeckel mit Pergamentansetzfalz (Makulatur)

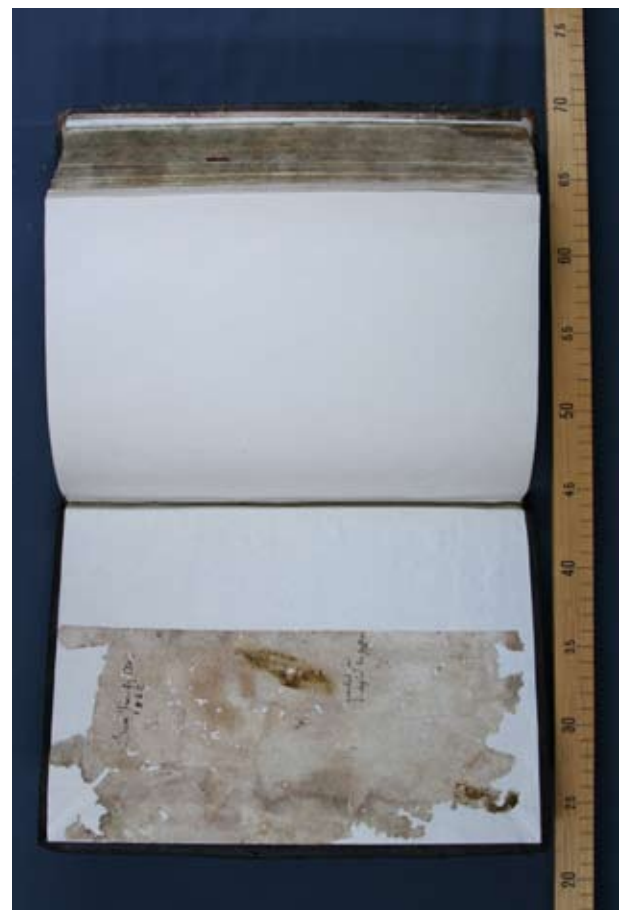
**nachher:** Die ersten drei Lagen und der Spiegel sind ergänzt

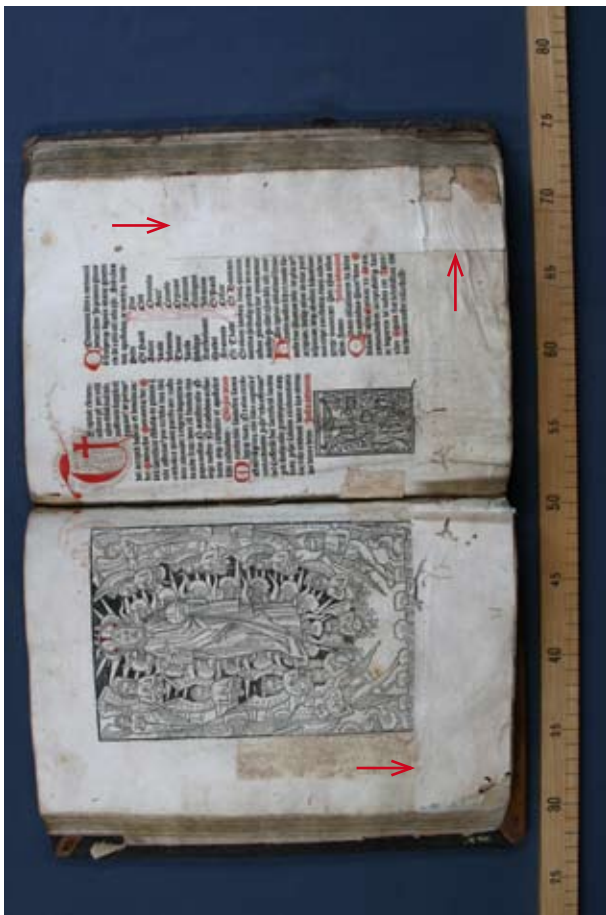
**vorher:** Lage i, Seite v mit Papierüberklebungen (rote Pfeile)

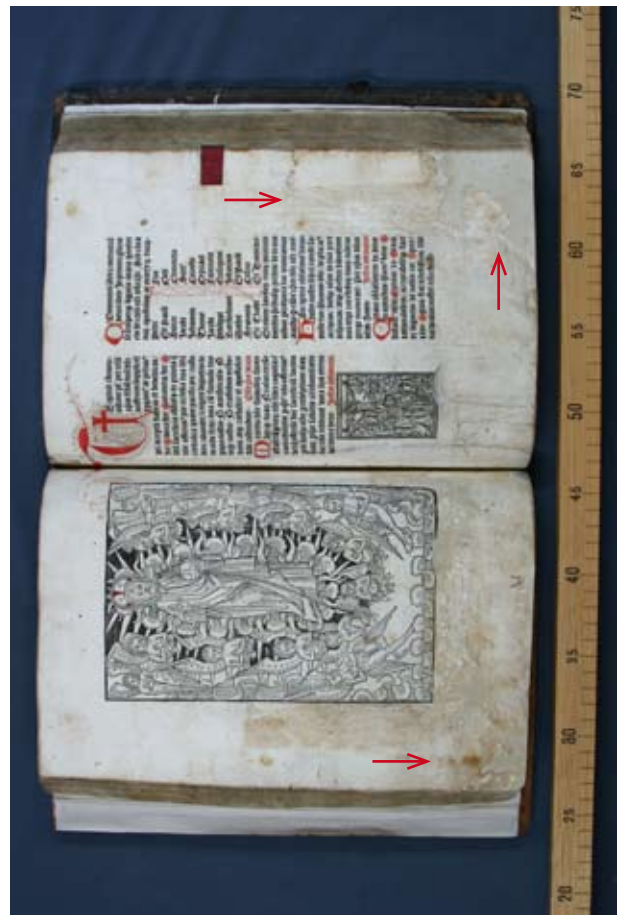
**nachher:** Überklebungen abgelöst, Risse gefestigt und Fehlstellen ergänzt (rote Pfeile)

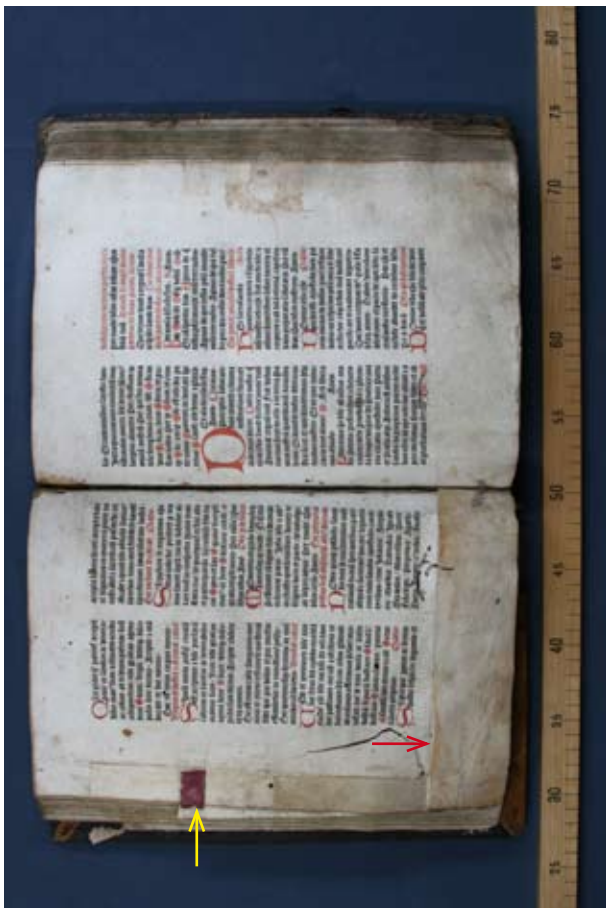
Die einzige erhaltene Registerfahne ist an der Lage\*, auf der Seite V erhalten, alle anderen wurden früher mechanisch entfernt, dabei entstanden Fehlstellen an der Vorderkante;

**vorher:** Lage \*vi, einzige erhaltene Registerfahne, Papierüberklebung (gelber Pfeile)

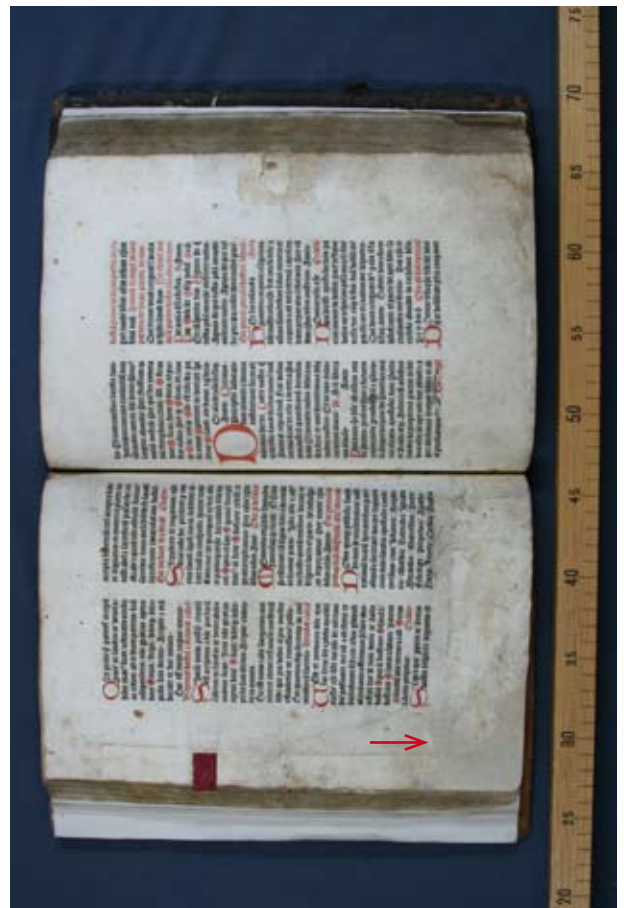
**nachher:** Überklebungen abgelöst, Risse gefestigt, Fehlstellen ergänzt, Registerfahne gefestigt

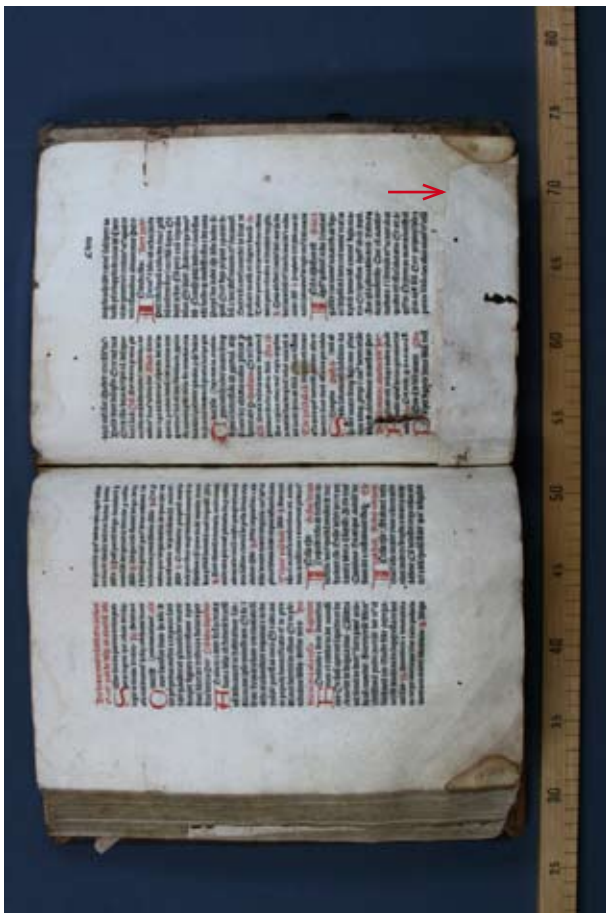
**vorher:** Lage z, Seite i mit Papierüberklebung (rote Pfeile)

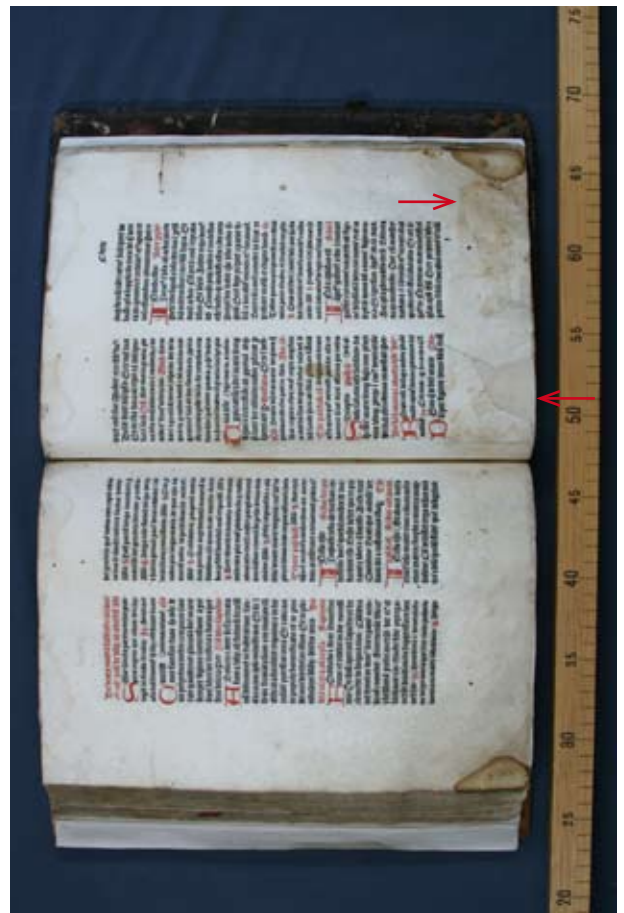
**nachher:** Überklebungen abgelöst, Risse gefestigt und Fehlstellen ergänzt (rote Pfeile)

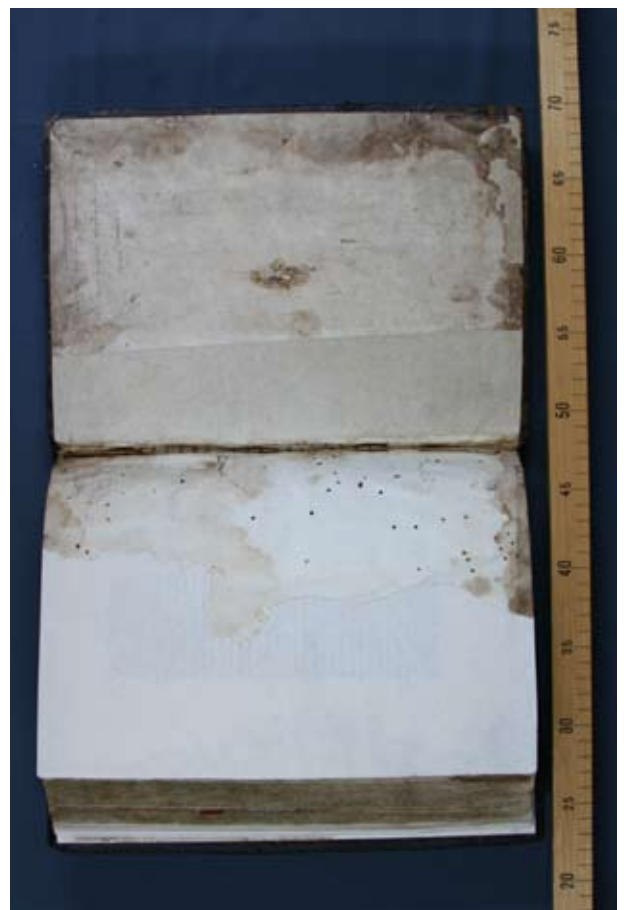
**nachher:** Spiegel und fliegendes Blatt ergänzt

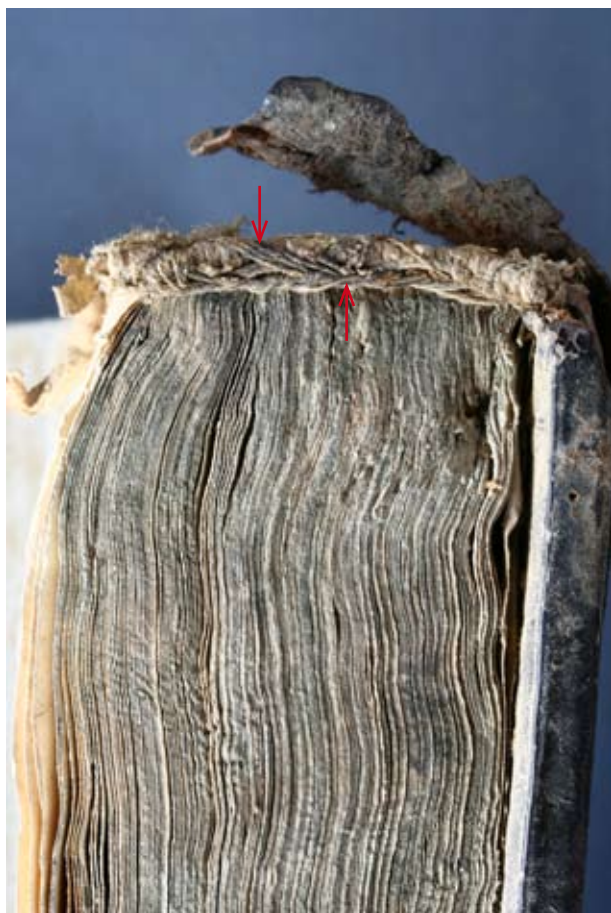
Beim oberen Kapital ist die Umwicklung noch erhalten, es sind nur noch wenige Fäden des Zierkapitals (Chevron) vorhanden;

**vorher:** Kapital oben mit Zierstich

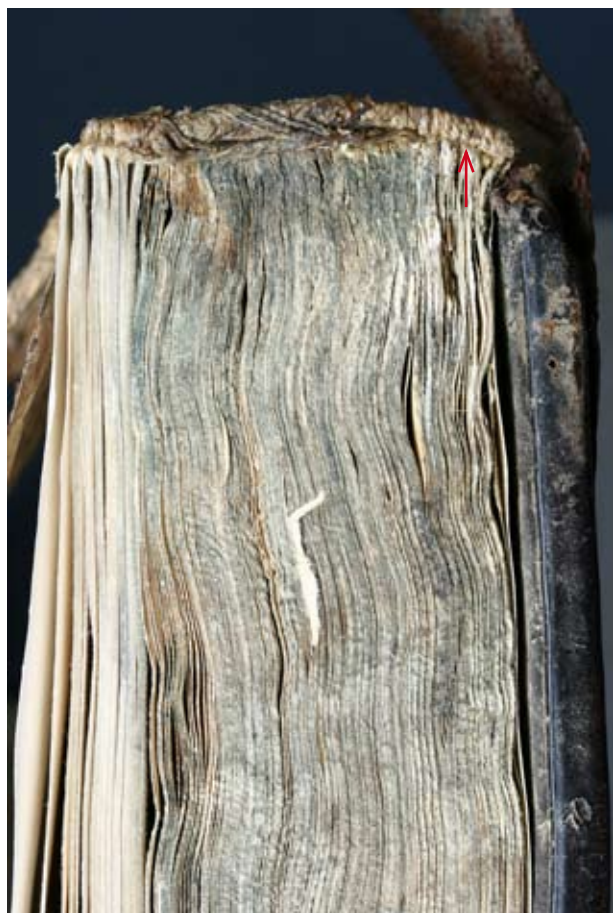
**nachher:** Kapital oben Umwicklung ergänzt

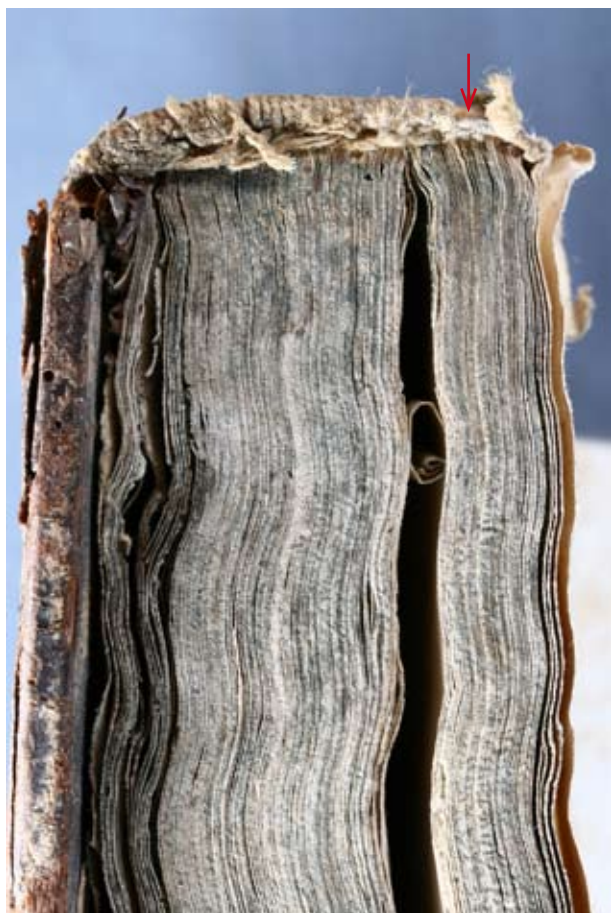
Beim unteren Kapital fehlt etwa 1 cm des Umwicklungsfadens (beim Gelenk vorne), vom Zierfaden sind nur Fragmente erhalten;

**vorher:** Kapital unten mit fehlender Umwicklung

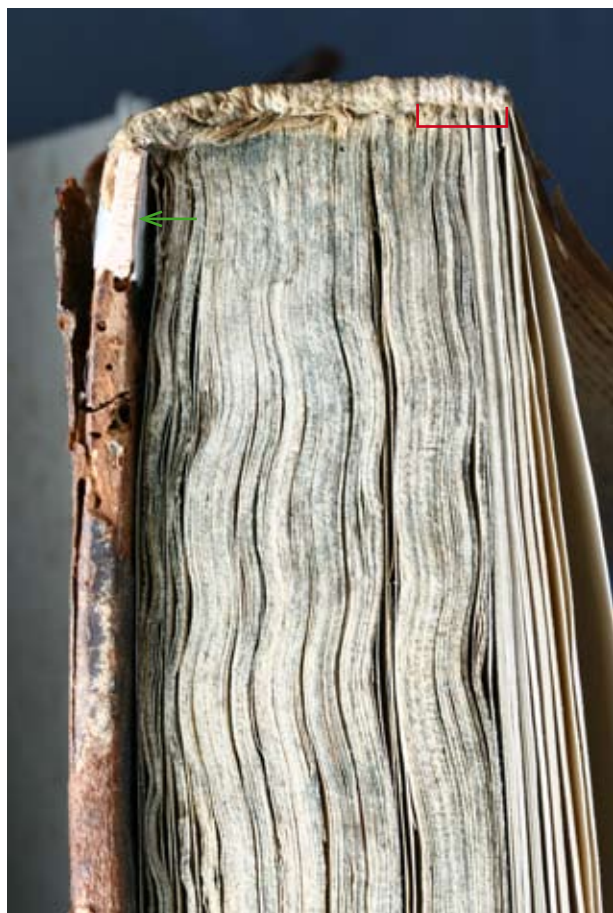
**nachher:** Kapital unten Umwicklung ergänzt (L) grüner Pfeil Holzdeckel ergänzt

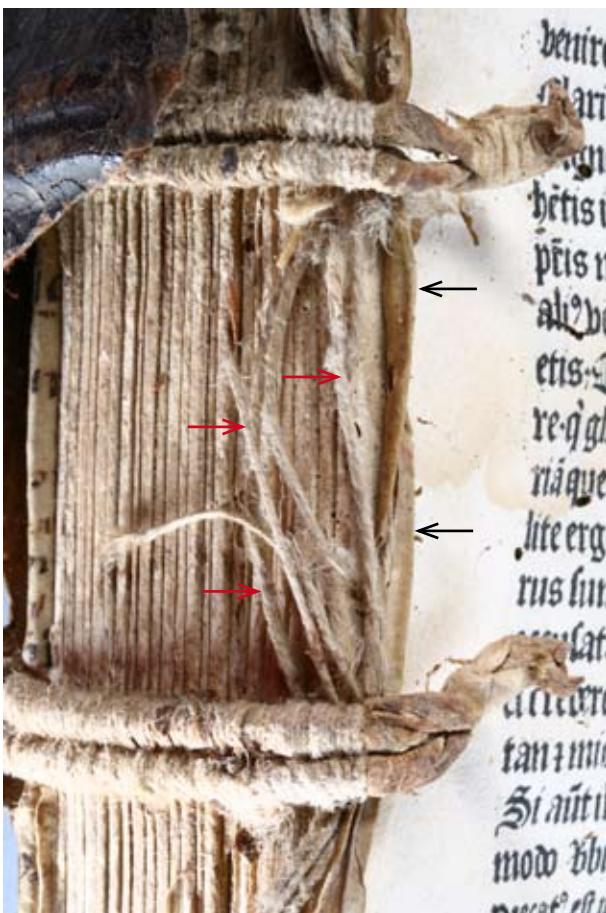
Die ersten 4 Lagen mit der Lagensignatur a bis d sind herausgelöst, die dazugehörenden durchgeschnittenen Heftfäden liegen im Falz vorne (siehe Foto Seite 18);

**in Arbeit:** rote Pfeile Heftfäden der fehlenden Lagen, schwarzer Pfeil Lagenverstärkung

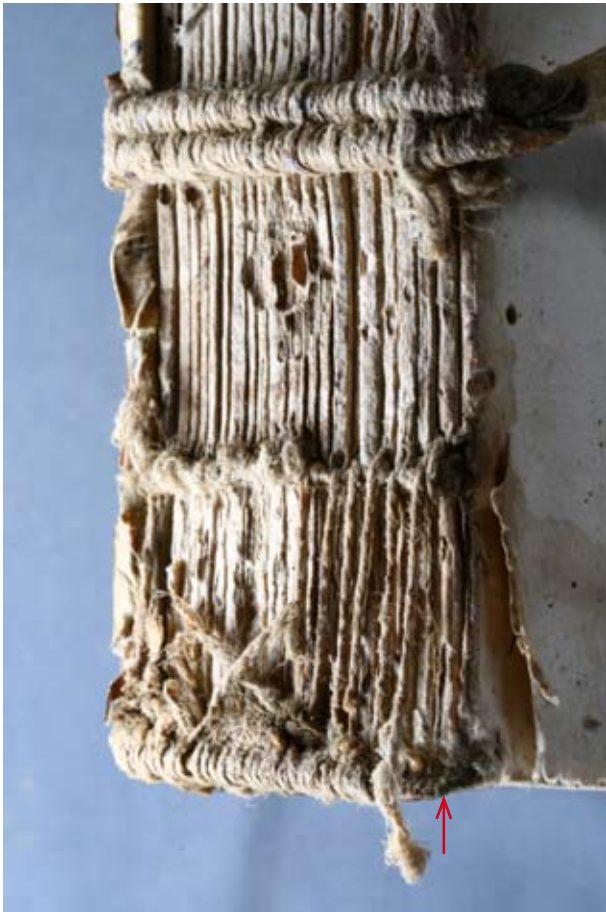
**in Arbeit:** Kapital unten mit fehlender Umwicklung (roter Pfeil)

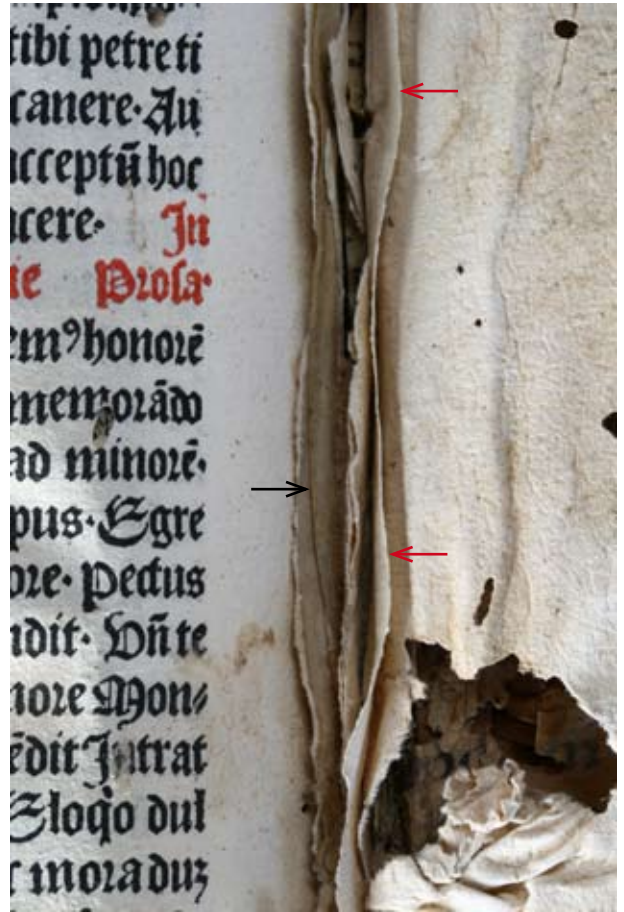
Die Lage (vermutlich letzte Lage (B) ist herausgeschnitten im Falz sind noch Fragmente erhalten (siehe Foto Seite 19);

**in Arbeit:** Fragmente der letzten Lage (roter Pfeil) mit Lagenverstärkung aus Makulaturpergament (schwarzer Pfeil)

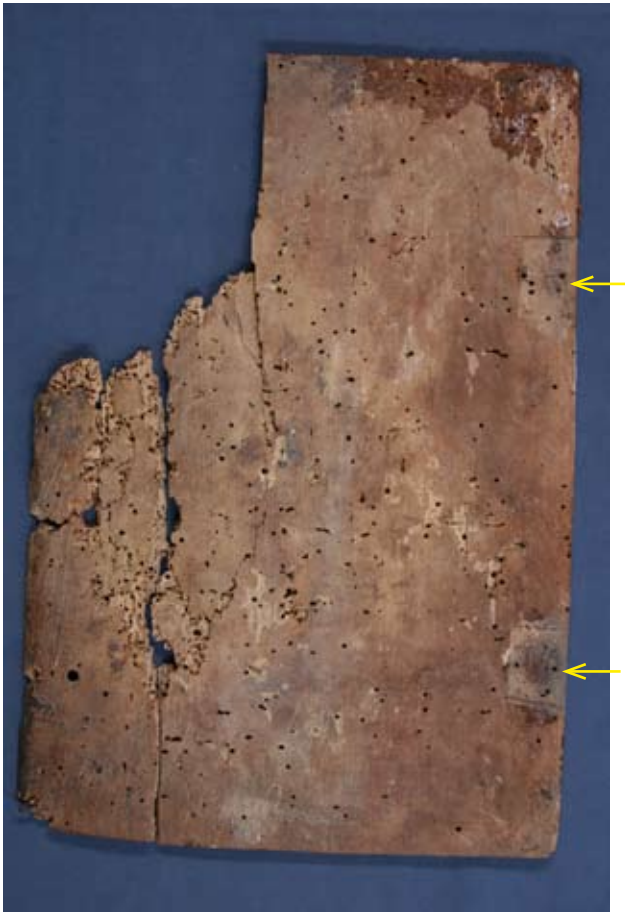
**in Arbeit:** vorderer Holzdeckel (aussen) mit ausstemmungen für die älteren Schliessenriemen an der Vorderkante

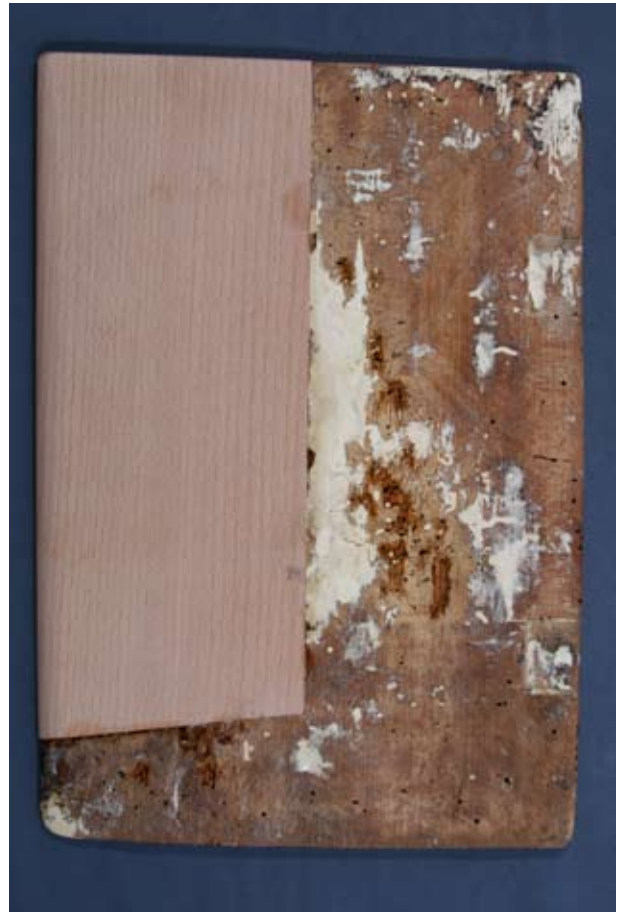
**in Arbeit:** vorderer Holzdeckel (aussen) ergänzt mit neuem Buchenholz und Kittmasse aus Bärlappsporen

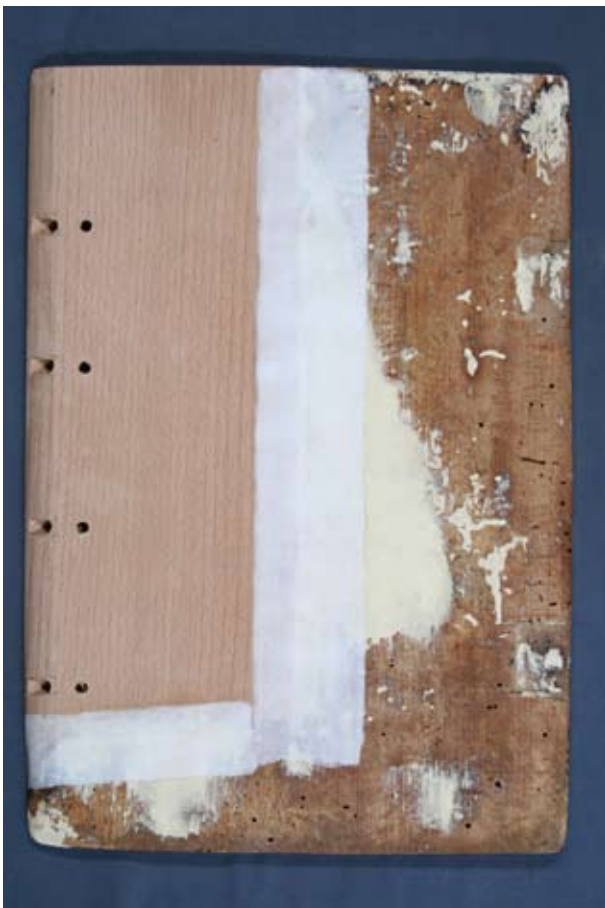
**nachher:** Vorderdeckel aussen, Fuge vom originalen zum neuen Holz mit Pergament verstärkt

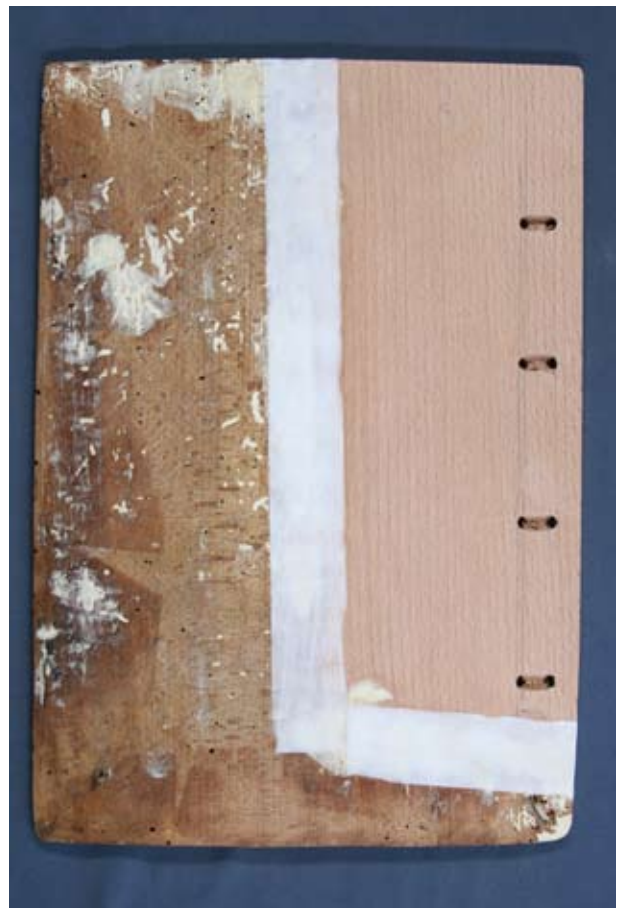
**nachher** Vorderdeckel innen, Fuge vom originalen zum neuen Holz mit Pergament verstärkt
