# RESTAURIERUNGS-PROTOKOLL

(Nr. 78 / 2008 )

Inc Z 305 (anc. LE 42)

Missale Lausannenes, 1493

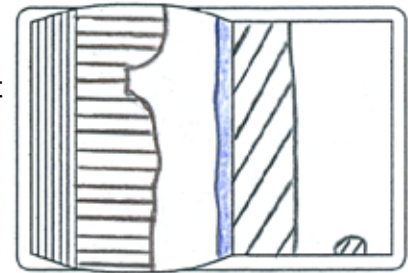
Fehlstelle am Holzdeckel

gebrochener Holzdeckel

Der Vorderdeckel ist durch Frass von Mikroorganismen stark beschädigt (siehe Foto Seiten 14 und 21);

Der stark durch Wurmfrass geschädigten Vorderdeckel wurde im Bereich der Bundkanäle und Aussparungen mit neuem Buchenholz ergänzt. In der Mitte des Deckels wurden die Frassgänge mit einer Kittmasse gefestigt, dadurch konnte der originale Deckel erhalten werden. Beim Ergänzen musste allerdings ein kleiner Teil des geschädigten Holzes abgesägt werden.

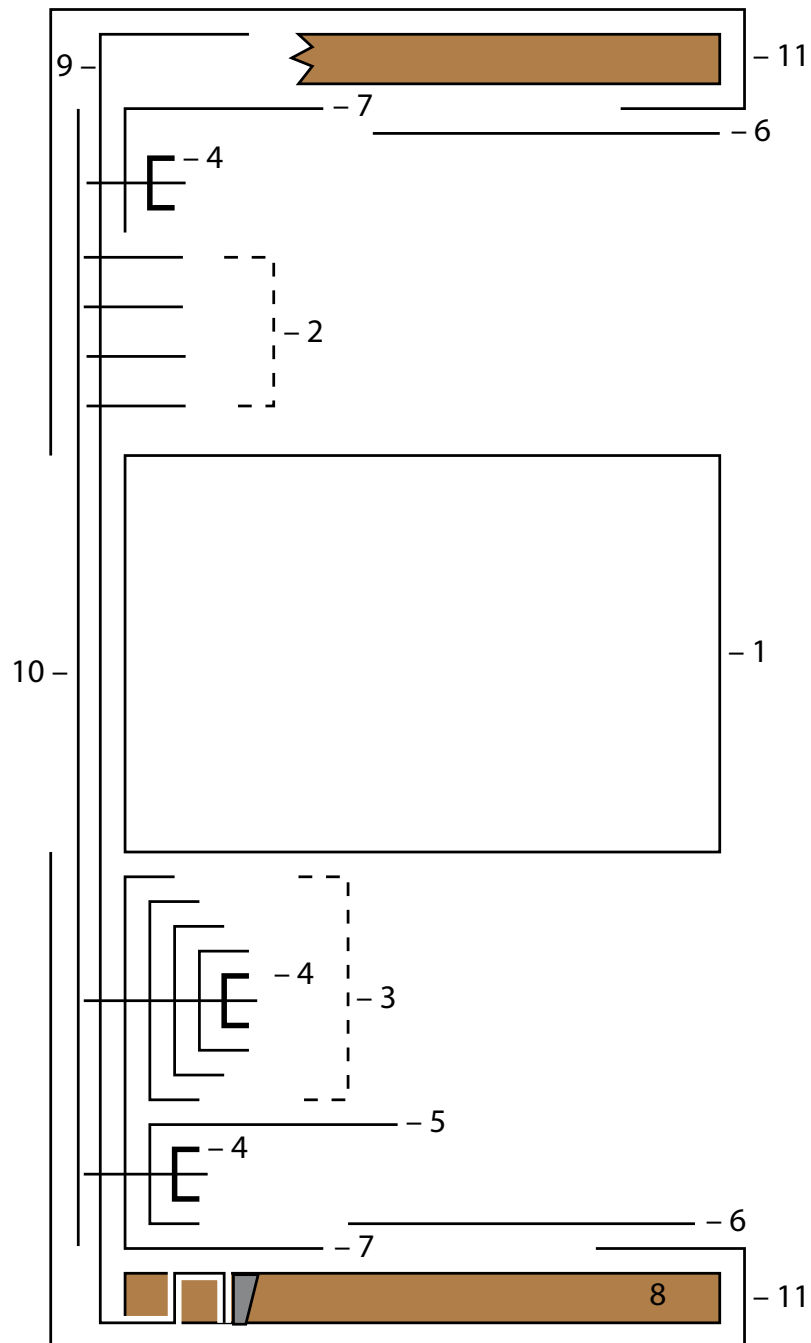
- 1 Buchblock
- 2 vier fehlende Lagen (a-d), (nur noch Heftfäden erhalten)
- 3 Fragment der letzten Lage
- 4 Pergamentfalz (Lagenverstärkung)
- 5 Fragment vom fliegenden Blatt
- 6 Fragment der Spiegel
- 7 Ansetzfalz aus Pergament (Makulatur)
- 8 Holzdeckel (oberer Holzdeckel mit grosser Fehlstelle)
- 9 Lederbund
- 10 Lederhinterklebung (nur im 3. Bundfeld erhalten)
- 11 Lederbezug
-

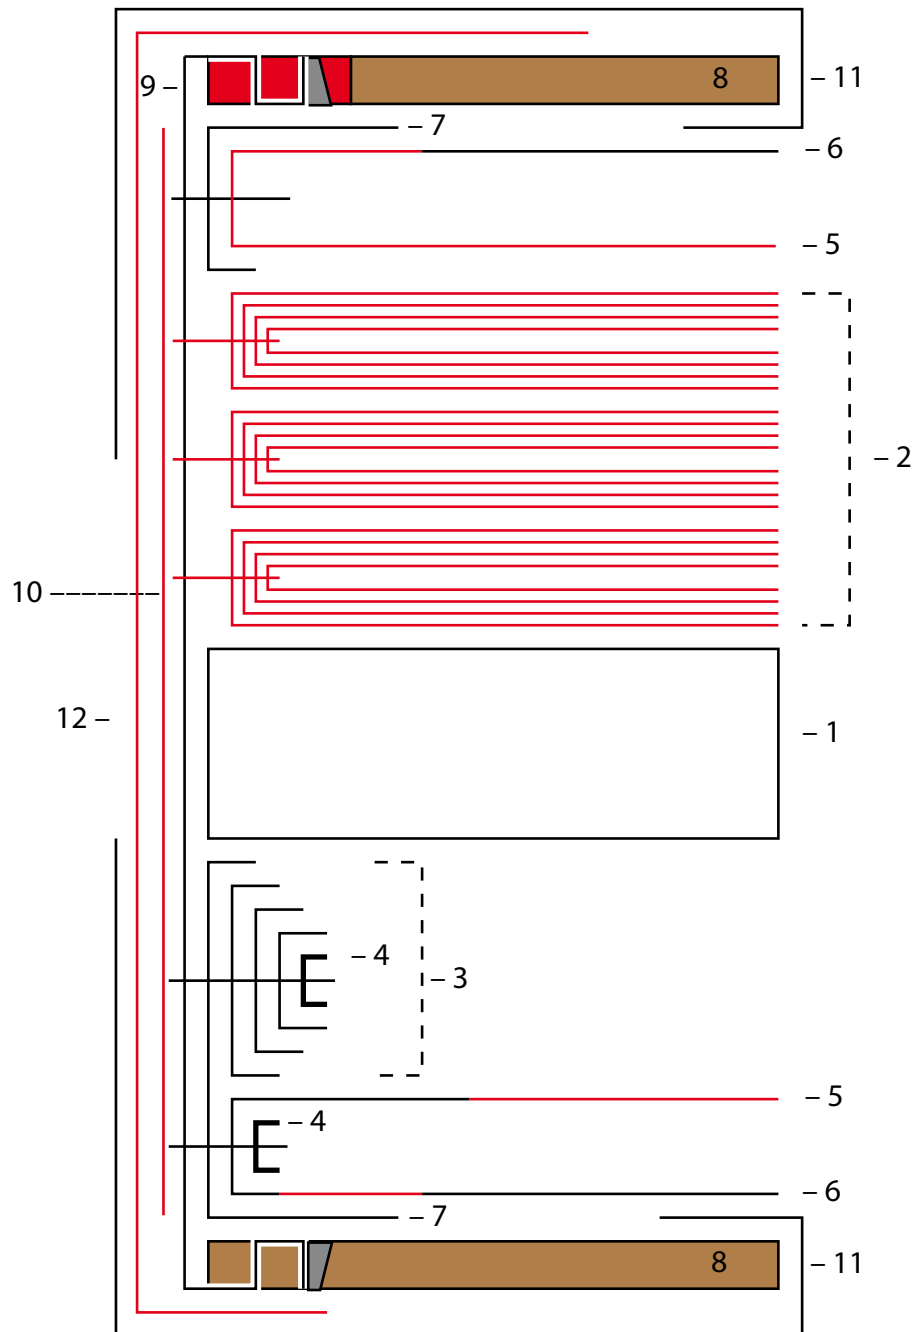
- 1 Buchblock
- 2 Drei neue Lagen à 4 Viertelbogen
- 3 Fragment der letzten Lage
- 4 Pergamentfalz (Lagenverstärkung)
- 5 fliegendes Blatt mit Büttenpapier ergänzt
- 6 Spiegel mit Büttenpapier ergänzt
- 7 Ansetzfalz aus Pergament (wieder verwendet)
- 8 Holzdeckel (oberer Holzdeckel mit Fehlstelle)
- 9 Lederbund (wieder verwendet)
- 10 Lederhinterklebung (3. Bundfeld wieder verwendet, alle andern erneuert)
- 11 Lederbezug
- 12 Neues Leder
-

Die rot markierten Elemente wurden vom Restaurator bei der Restaurierung hinzugefügt.

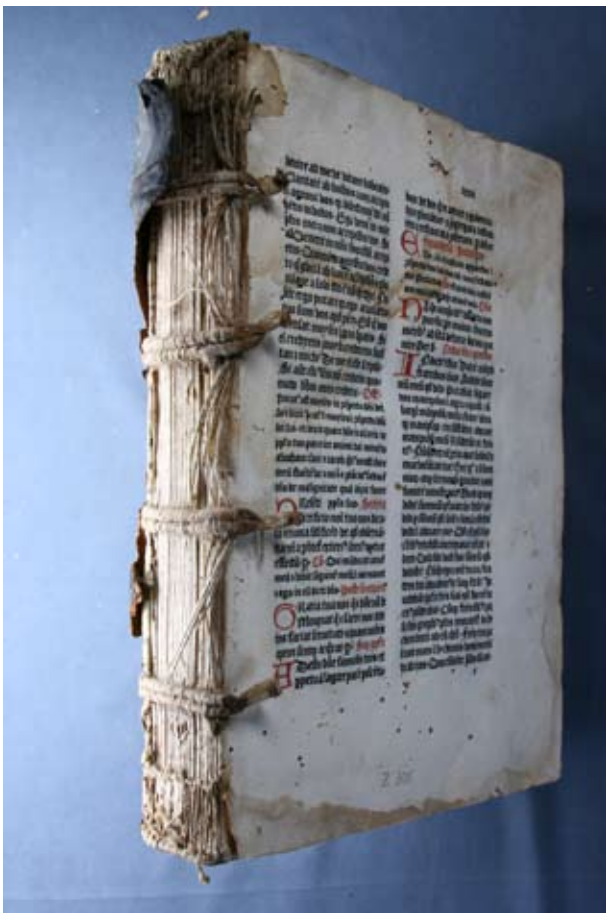
Die ersten 4 Lagen mit der Lagensignatur a bis d sind herausgelöst, die dazugehörenden durchgeschnittenen Heftfäden liegen im Falz vorne (siehe Foto Seite 18);

**in Arbeit:** Weiss gegerbte und geschlitzte Bünde ohne die ersten 4 fehlenden Lagen

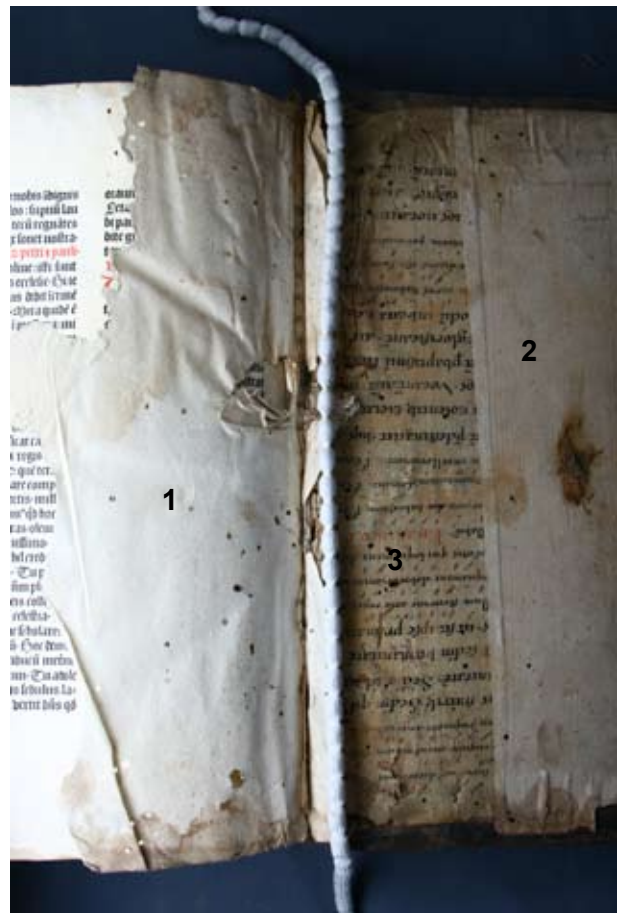
Das fliegende Blatt vorne fehlt und vom fliegenden Blatt hinten ist nur noch die Hälfte erhalten;

**in Arbeit:** 1 fliegendes Blatt hinten, 3 Ansetfalz und 2 Fragment vom Spiegel

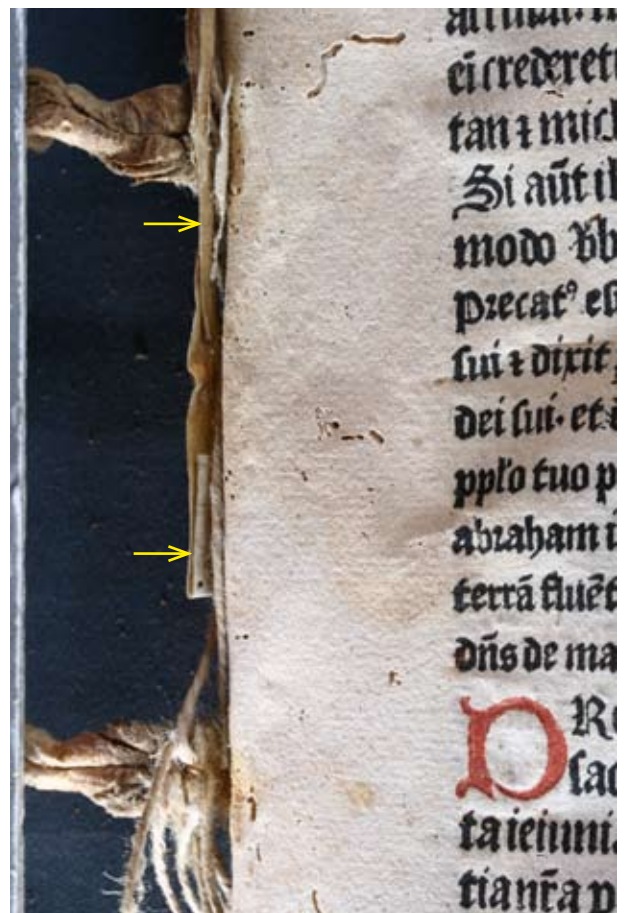
Die Lagenverstärkung (Vorsatzbogen) aus Makulaturpergament fehlt im Falz vorne vom 3. Bund bis zum Fusschnitt, im Falz hinten (Vorsatzbogen) fehlt ein Stück im Bereich des 3. Bundes;

**in Arbeit:** gelber Pfeil Lagenverstärkung aus Makulaturpergament (nicht mehr verwendet)

Entfernen der nur teilweise erhaltenen Lagenverstärkung (Makulaturpergament) des vorderen Vorsatzes, der Heftfäden (Vorsatzlage und der vier fehlenden Lagen im Falz vorne). Die Heftfäden und der beschädigte Pergamentfalz liegen bei den Fragmenten.

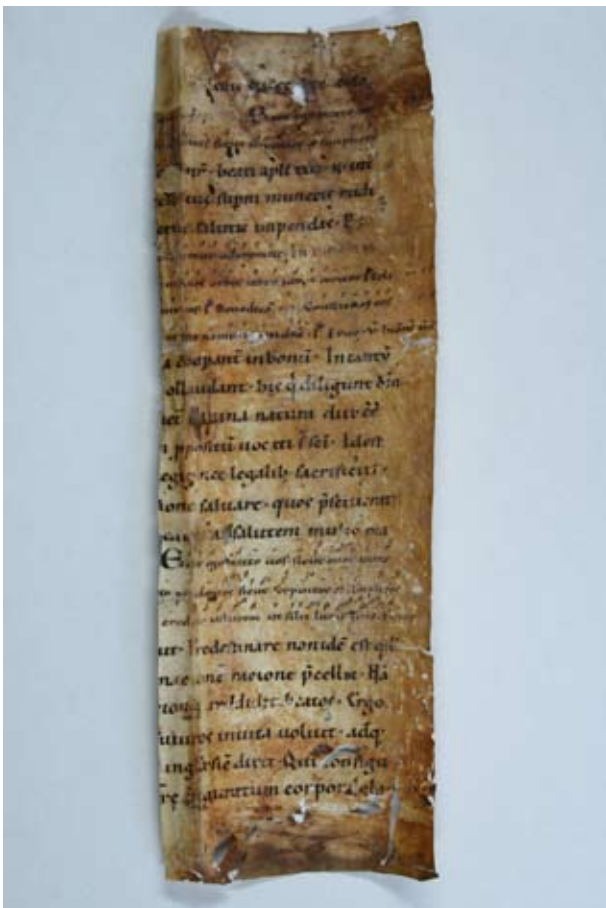
**in Arbeit:** Ansetzfalz vorne vergrößertes Foto Seite 22

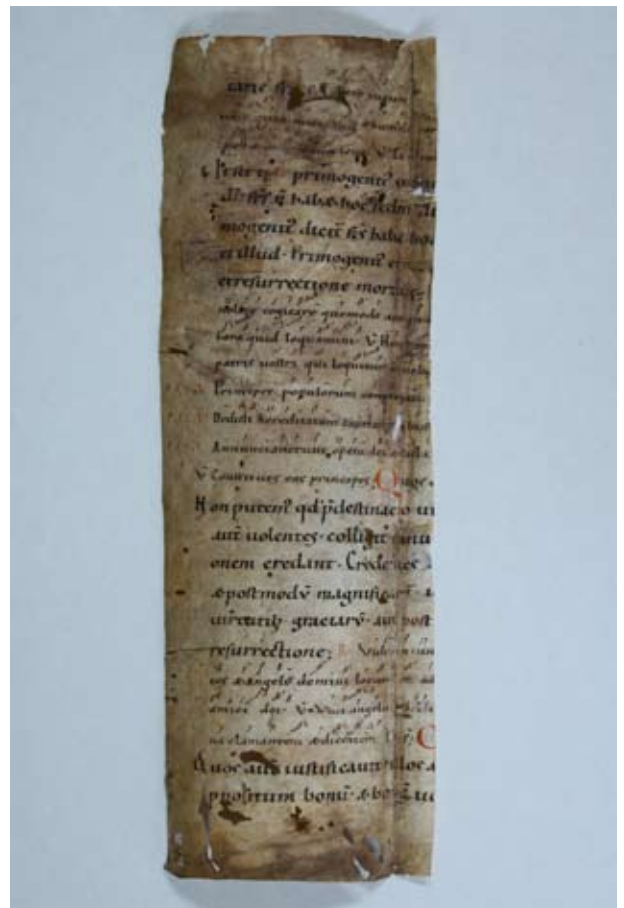
**in Arbeit:** Ansetzfalz vorne vergrößertes Foto Seite 23

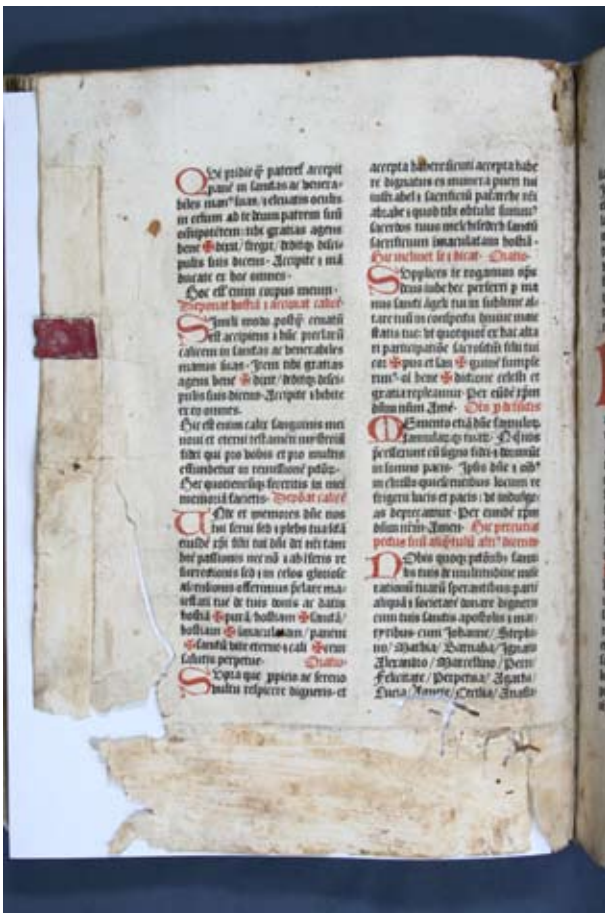
in Arbeit: Überklebung abgelöst

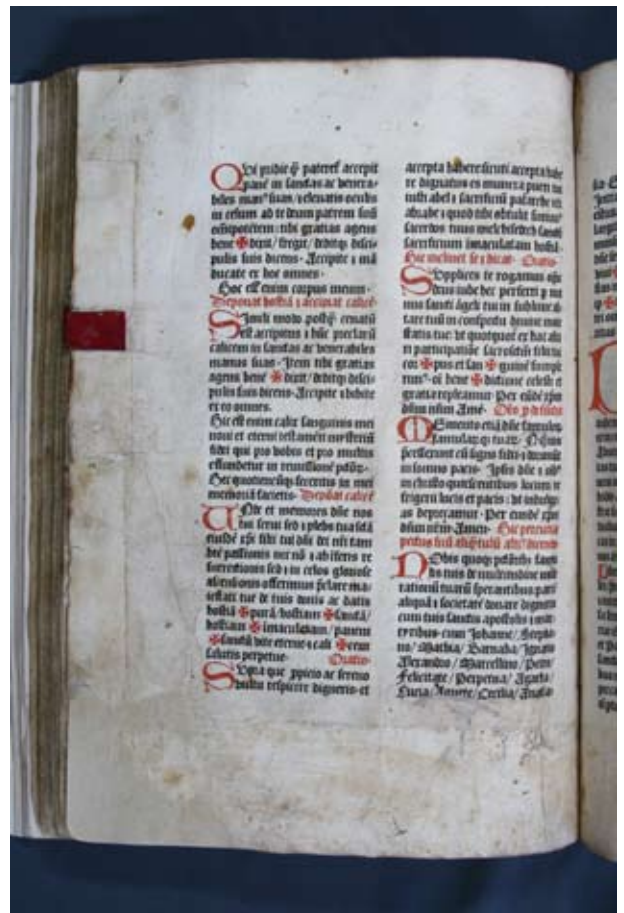
nachher: Risse gefestigt und Fehlstellen ergänzt

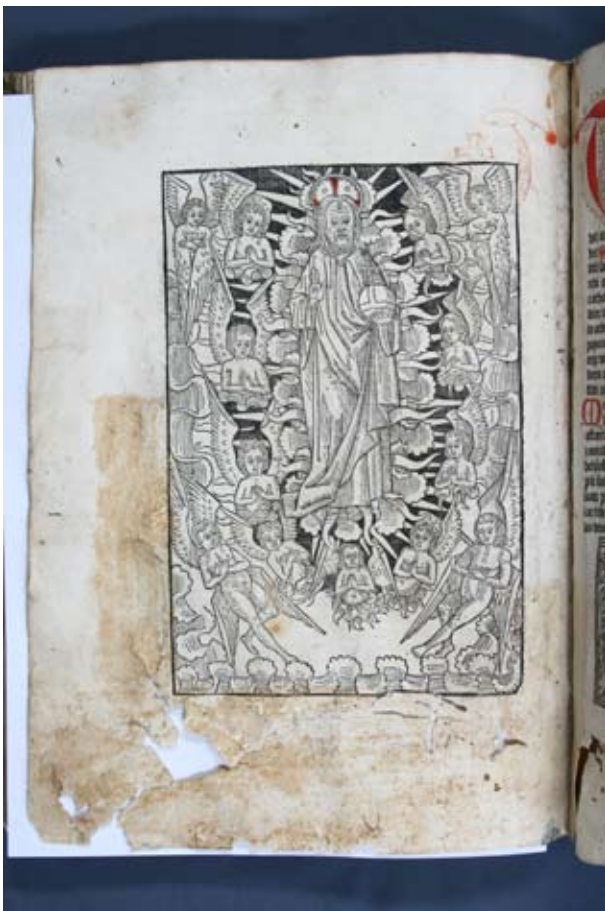
in Arbeit: Überklebung abgelöst

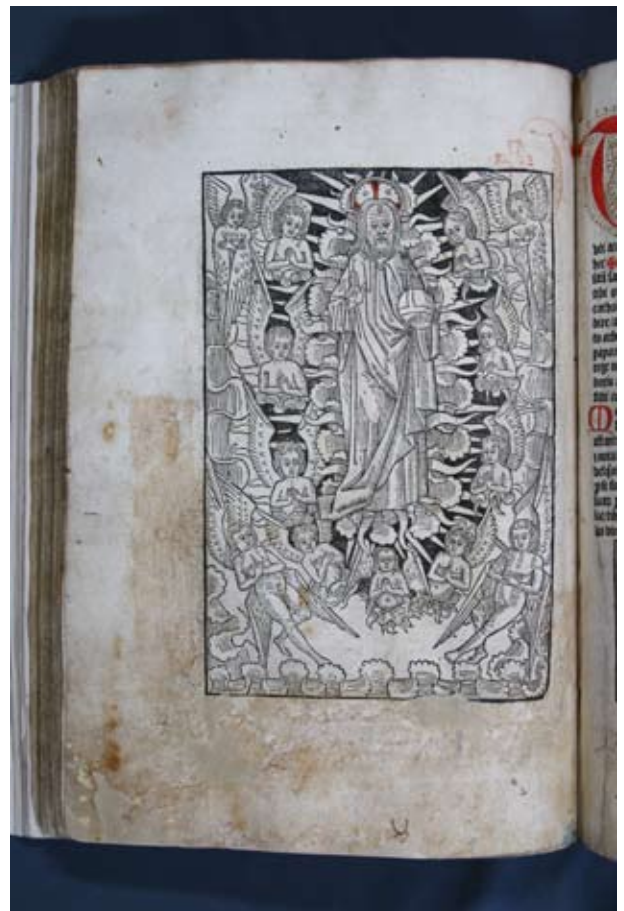
nachher: Risse gefestigt und Fehlstellen ergänzt

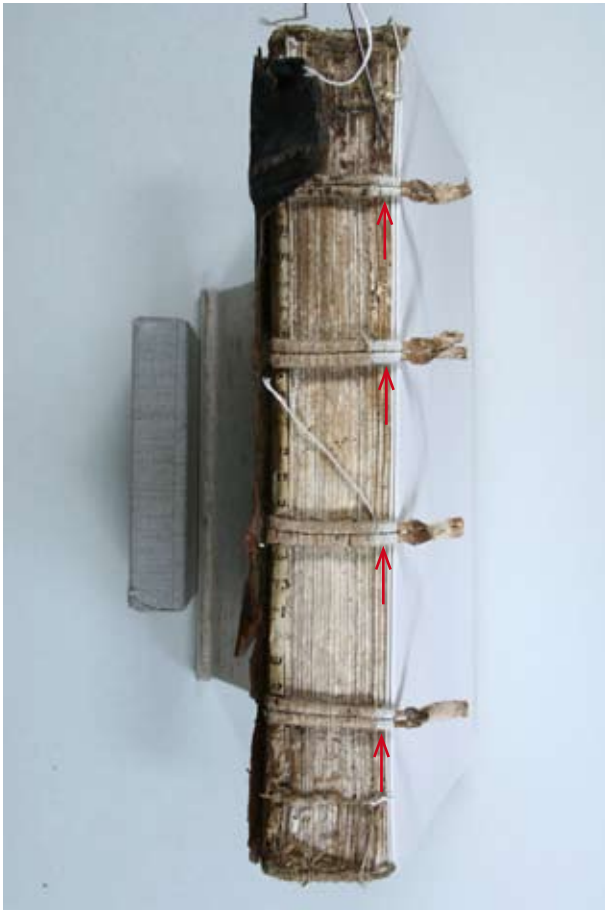
**in Arbeit:** Überheften und Aufheften einiger originaler Lagen und der fehlenden Lagen mit neuem Heffefaden (rote Pfeile)

Beim Verpflocken des 1. Bundes riss im Gelenk die Hälfte des Lederbundes. Daher wurde der 1. Bund im Bereich des Gelenks vorne, links und rechts des vorgefundene Bundes überheftet:

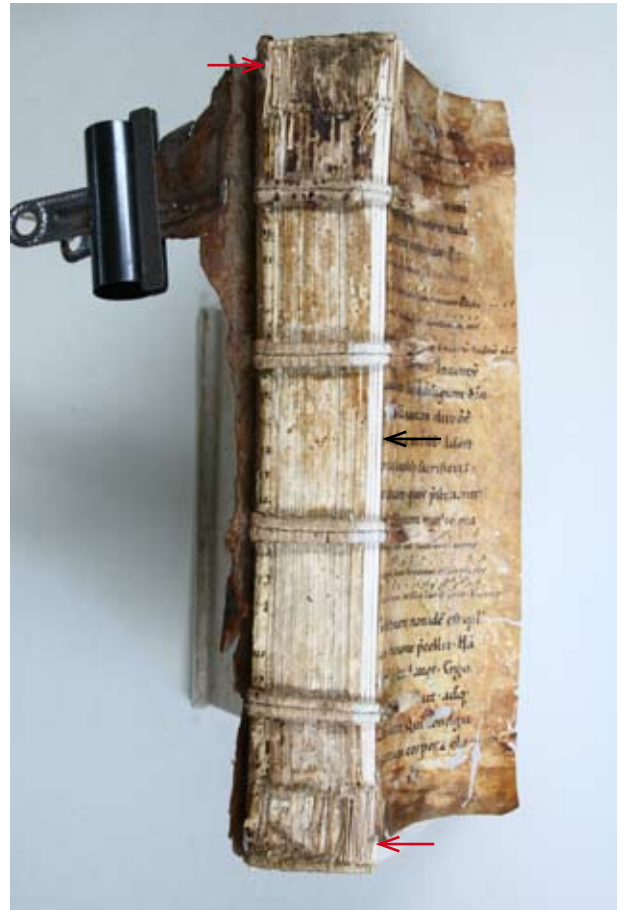
**in Arbeit:** Buchblock mit drei neuen Lagen (schwarzer Pfeil) und ergänzten Kapitalen (rote Pfeile)

Aufgrund der vier noch erhaltenen Heftfäden (Lagen verloren) wäre es naheliegend gewesen, alle vier fehlenden Lagen mit leerem Büttenpapier zu rekonstruieren. Wir konnten aber nur drei Lagen rekonstruieren, weil die originalen Lederbünde (vermutlich geschrumpft) für vier neue Lagen zu kurz waren. Die noch erhaltenen Lagen bestehen aus je vier Bogen, dieses Schema haben wir auch für die neu aufgehefteten Lagen übernommen.

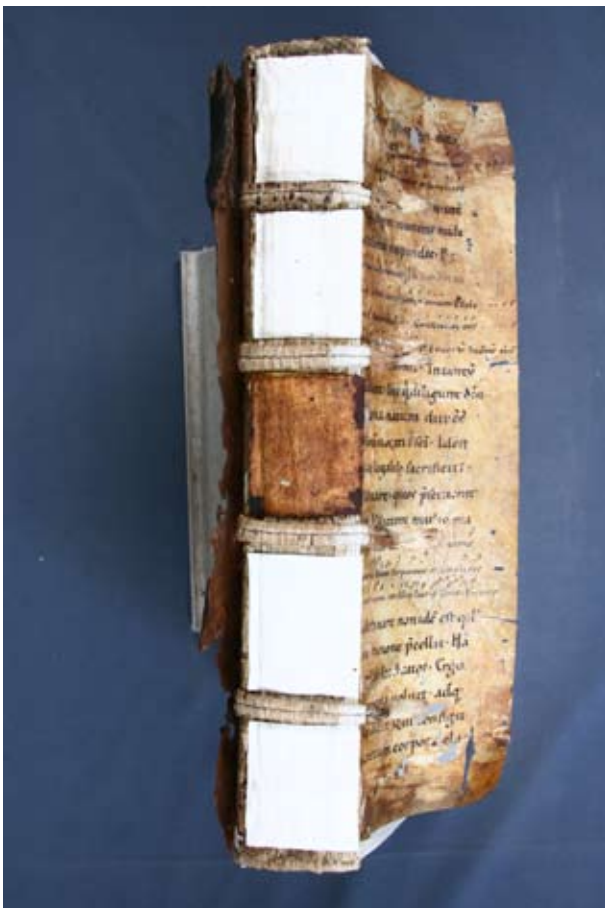
**in Arbeit:** Buchblock mit neuem Leder hinterklebt (1., 2., 4. und 5. Bundfeld)

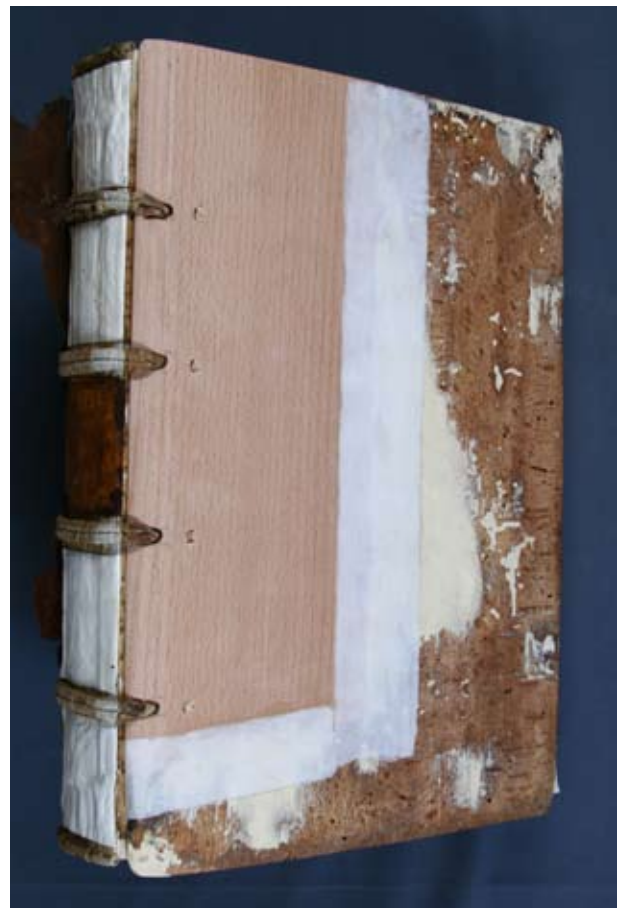
**in Arbeit:** Vorderdeckel anoriginale Bünde befestigt und verflocht

Beim Verpflocken des 1. Bundes (Vorderdeckel) riss die eine Hälfte des Lederbundes. Der Bund wurde überheftet und die Bundschnur durch den Bundkanal durchgezogen und auf der Deckelinnenseite parallel zur Falzkante verklebt.

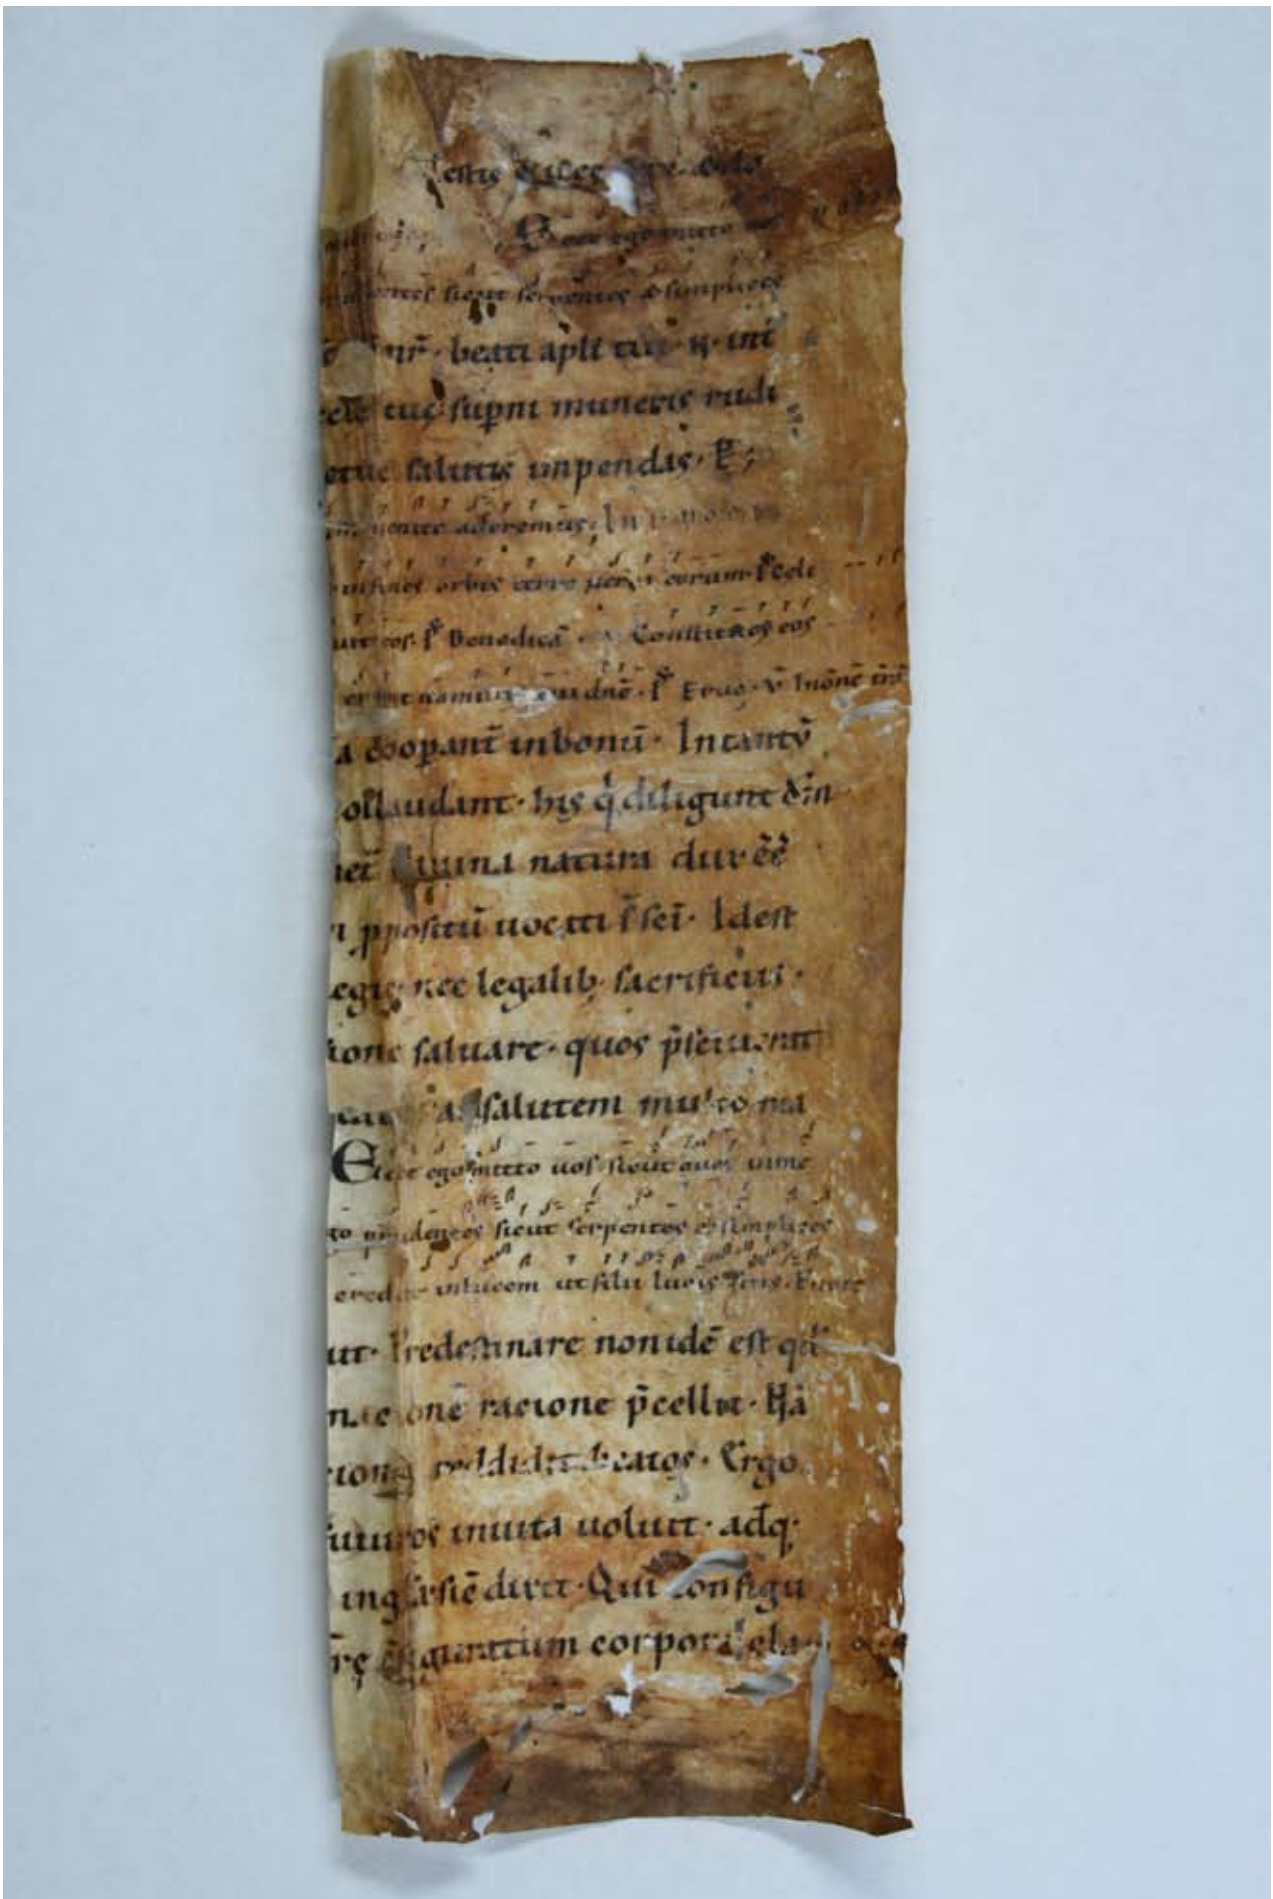
Ansetzfalz vorne (Seite, die auf dem Deckel klebte)

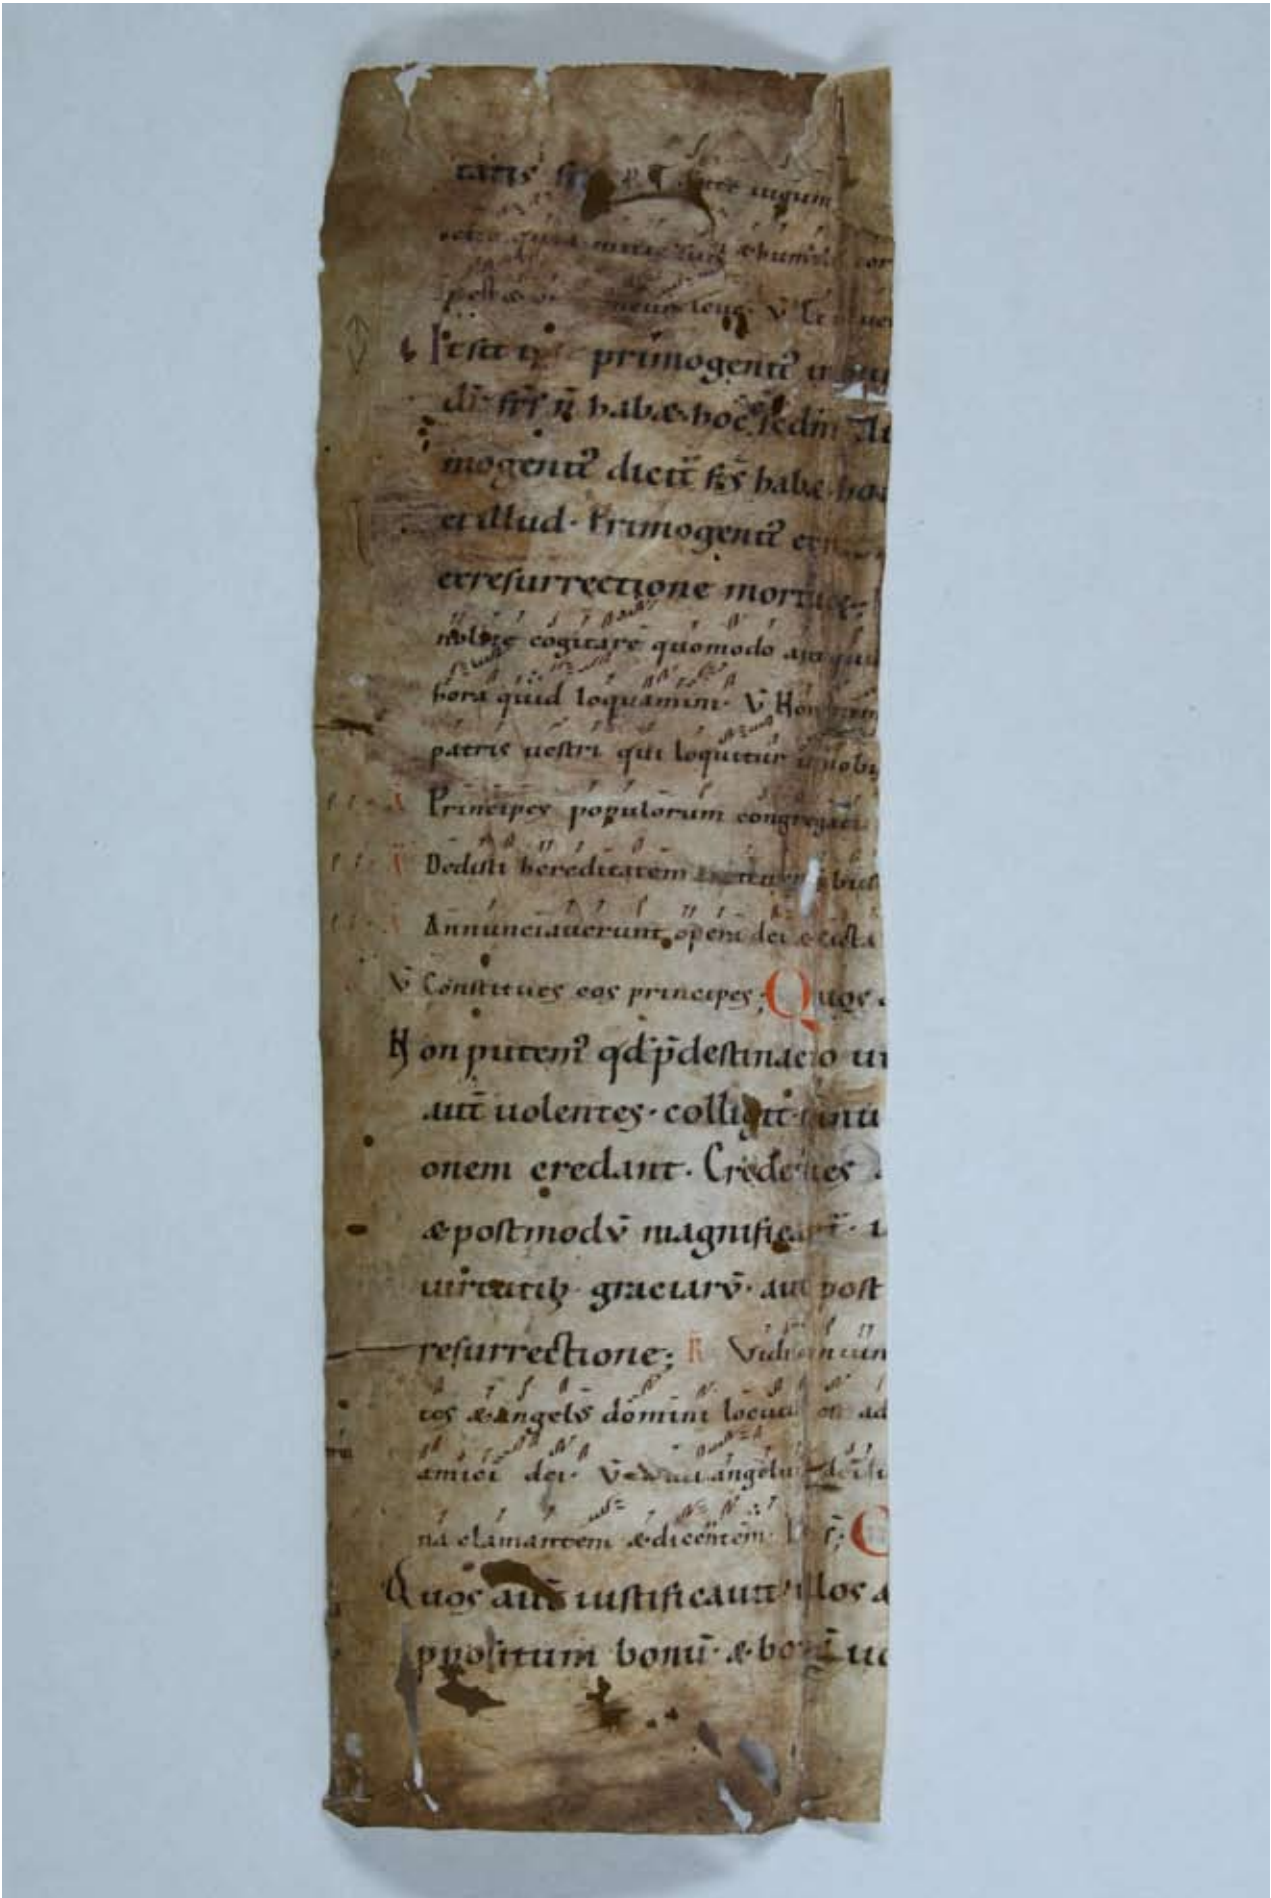
Ansetzfalz vorne (Seite, die unter dem verlorenen Spiegel lag)
